Beschluss Nr. 2010-4

**Unterschutzstellung von zwei Linden und zwei Blutbuchen an der Bärenstrasse 25, Parzelle Nr. 569, Objekte Nrn. 146 und 1104 im Richtplan Natur- und Heimatschutz (NHG)**

## BAUMBEURTEILUNG

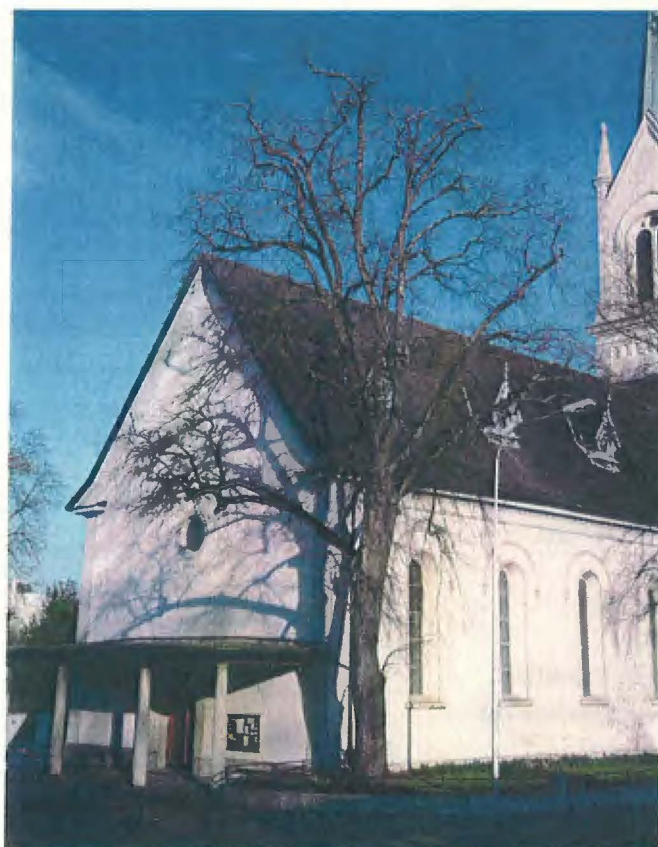
Aufnahme von Westen her

| Mängel | <u>eingeschränkter Wurzelraum bei Einmündung Kirchstrasse</u> |

| • Stamm/Stämme | <u>Aufteilung des Hauptstammes in 3m Höhe in 2 Stämmlinge</u> |

| • Wunden / Faulstellen | <u>diverse auf Südwest-Seite, gut überwält</u> |
| • Totäste, Stummel | <u>nur im Schwachastbereich</u> |
| • Bemerkungen | <u>vereinzelte Stammaustriebe, vor allem auf SW-Seite</u> |

Die Linde ist in einem guten Allgemeinzustand und gestalterisch sehr wertvoll.

Zur Zeit sind keine baumpflegerischen Massnahmen notwendig. Periodische Kontrolle der weiteren Entwicklung ist angebracht.
