**Unterschutzstellung einer Baumreihe an der Hafenstrasse 23-27, Parzelle Nr. 1719, Objekt Nr. 200 im Richtplan Natur- und Heimatschutz (NHG)  
Eigentümerin: Schweizerische Bundesbahnen (SBB) AG, Hochschulstrasse 6, 3000 Bern**

vom 09. August 2011

## BAUMBEURTEILUNG

Datum 10.03.2011

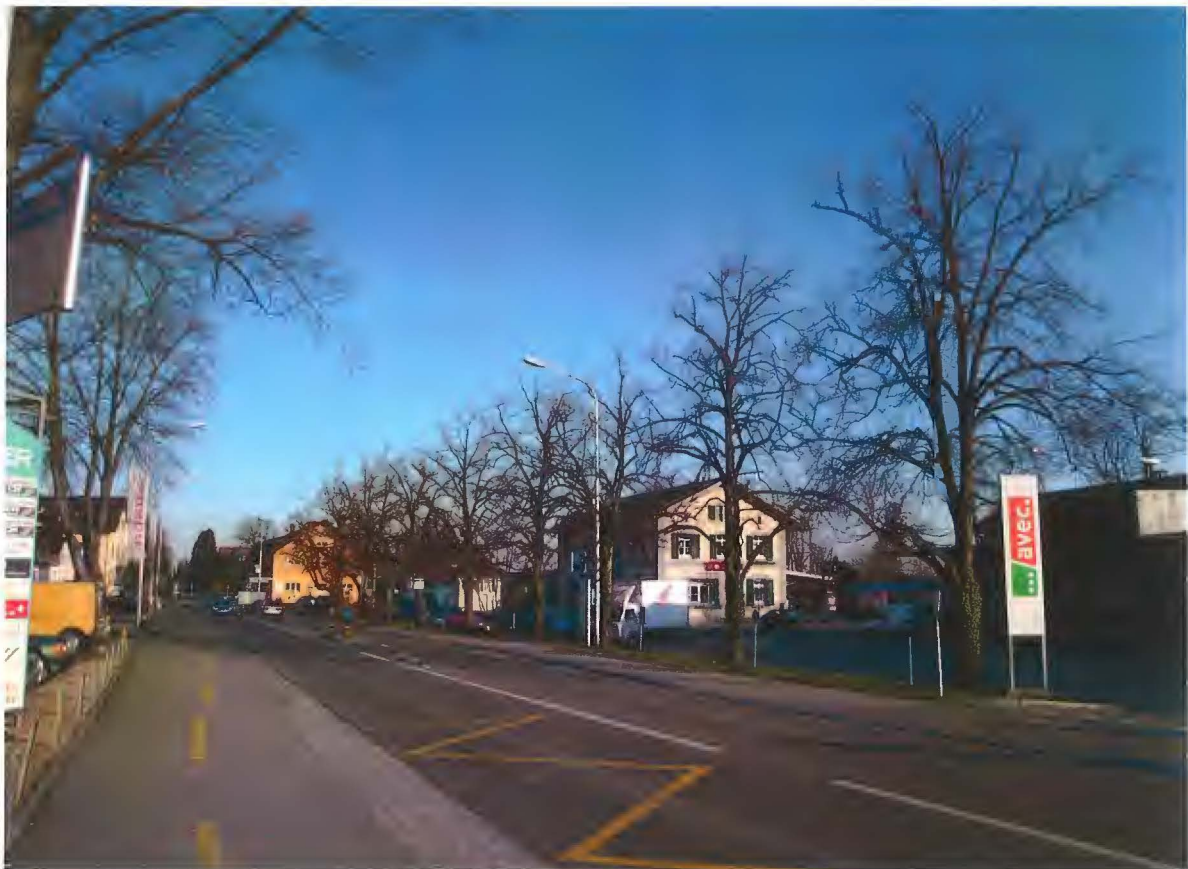
Alle Bäume weisen nicht überwallte Schnittwunden und teilweise strassenseitige Astkappungen auf. Das Schnittkonzept ist dabei stellenweise nicht ersichtlich und mitverantwortlich für manch negative Entwicklung. Die letzten drei Linden der Allee (L 7, 8, 9) in nordöstlicher Richtung zeigen neben den Schnittwunden die schwerwiegendsten Schädigungen und ungünstigsten Kronenstrukturen. Linde 7 befindet sich östlich exponiert ein ausgedehnter offener Rindenschaden in der Krone. Bei Linde 8 liegt etwa  $\frac{1}{4}$  des Stammumfangs des Holzkörpers am Stammfuss offen. Sie ist äusserst schlecht entwickelt und weist mehrere Faulstellen im Kronenbereich auf. Die Linden 10 und 11 leiden unter den beengten Platzverhältnissen und werden sich nur sehr langsam weiter entwickeln können. Die übrigen Linden (L 1-6) sind deutlich besser entwickelt und geringer schadbehaftet. Generell liegen die Vitalitätsstufen zwischen VS 1 und VS 2 mit Hang zu VS 2, d.h. gut bis mässig.

Abbildung 1: Blick auf die Allee aus östlicher Richtung. Sichtbar sind die Linden 1-9 (von rechts nach links).

Linde 7, 8, 9 sollten auf Grund ihrer Schädigungen und schlechten Vitalität gefällt und ersetzt werden. Dies gilt auch für die strauchartige Linde zwischen Linde 4 und 5. Die Entwicklung von Linde 10 und 11 weiterhin verfolgen. Zudem würde die konzeptionelle baumpflegerische Pflege der übrigen Alleebäume zukunftsgerichtet Sinn ergeben. Dies umfasst die Herstellung des Lichtraumprofils und Korrektur von Fehlentwicklungen in den Kronen.

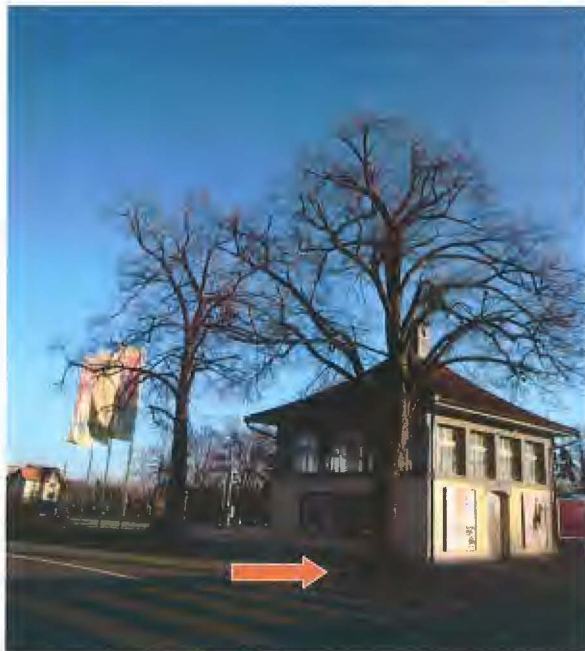
Abbildung 2: Die beiden abgegliederten Alleebestandteile (L 10+11). Die beengten Platzverhältnisse sind besonders am Stammfuss der rechten Linde 11 offensichtlich.

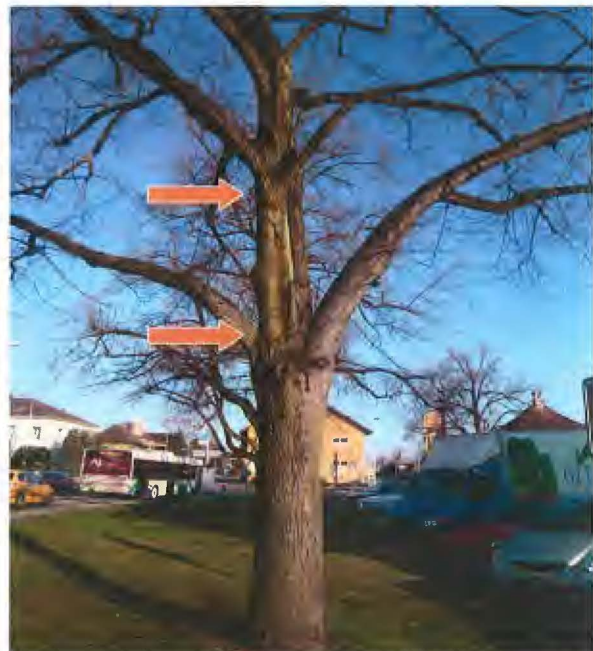
Abbildung 3: Stammnekrose oberhalb des Kronenansatzes an Linde 7.

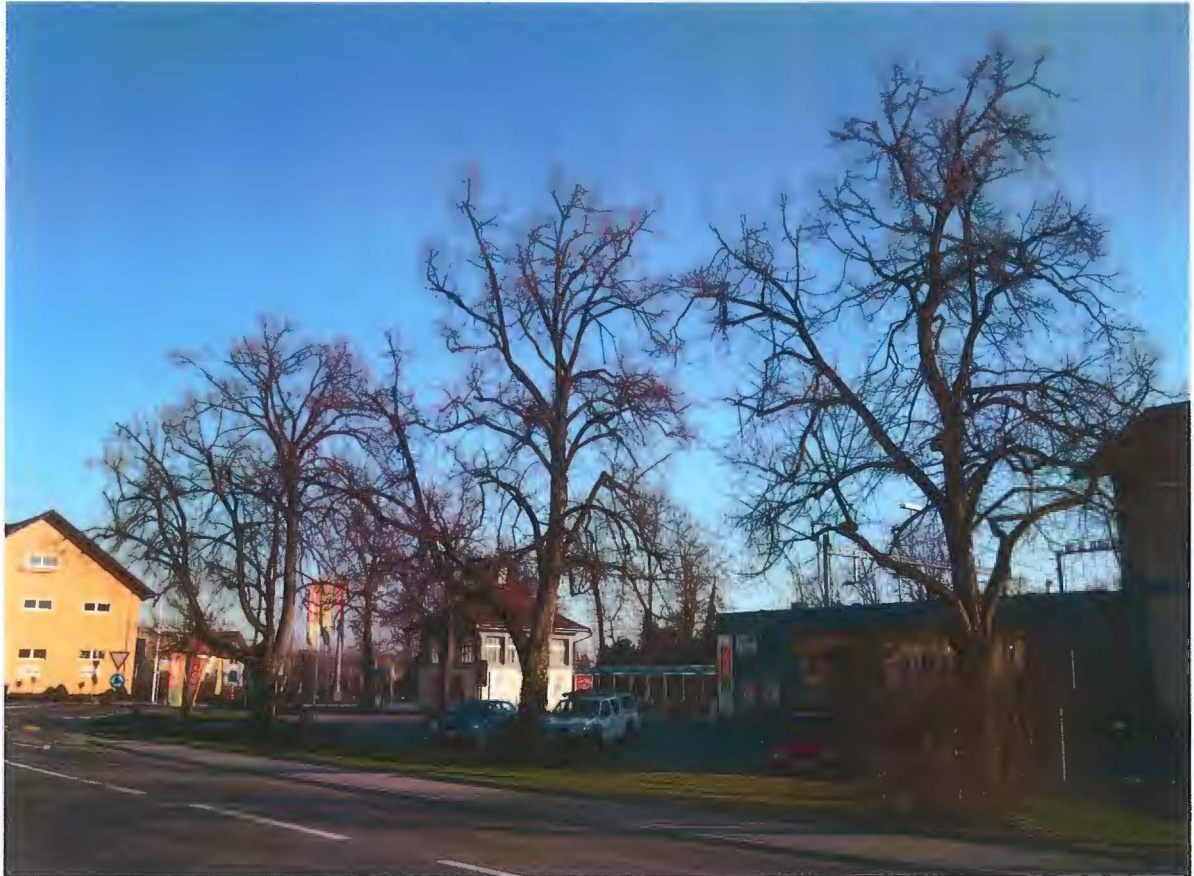
Abbildung 4: Schlecht entwickelte Kronenbilder der Linden 7-9. Die Vitalität ist minderwertig und gute Entwicklungschancen sind zukünftig weniger zu erwarten.
