**Unterschutzstellung einer Baumgruppe (vier Rosskastanien), Romanshorerstrasse 63, Parzelle Nr. 5933, Objekt Nr. 278 im Richtplan Natur- und Heimatschutz (NHG)**

**Eigentümer: Schulgemeinde Kreuzlingen, Pestalozzistrasse 15, 8280 Kreuzlingen**

vom 20. November 2012

## BAUMBEURTEILUNG

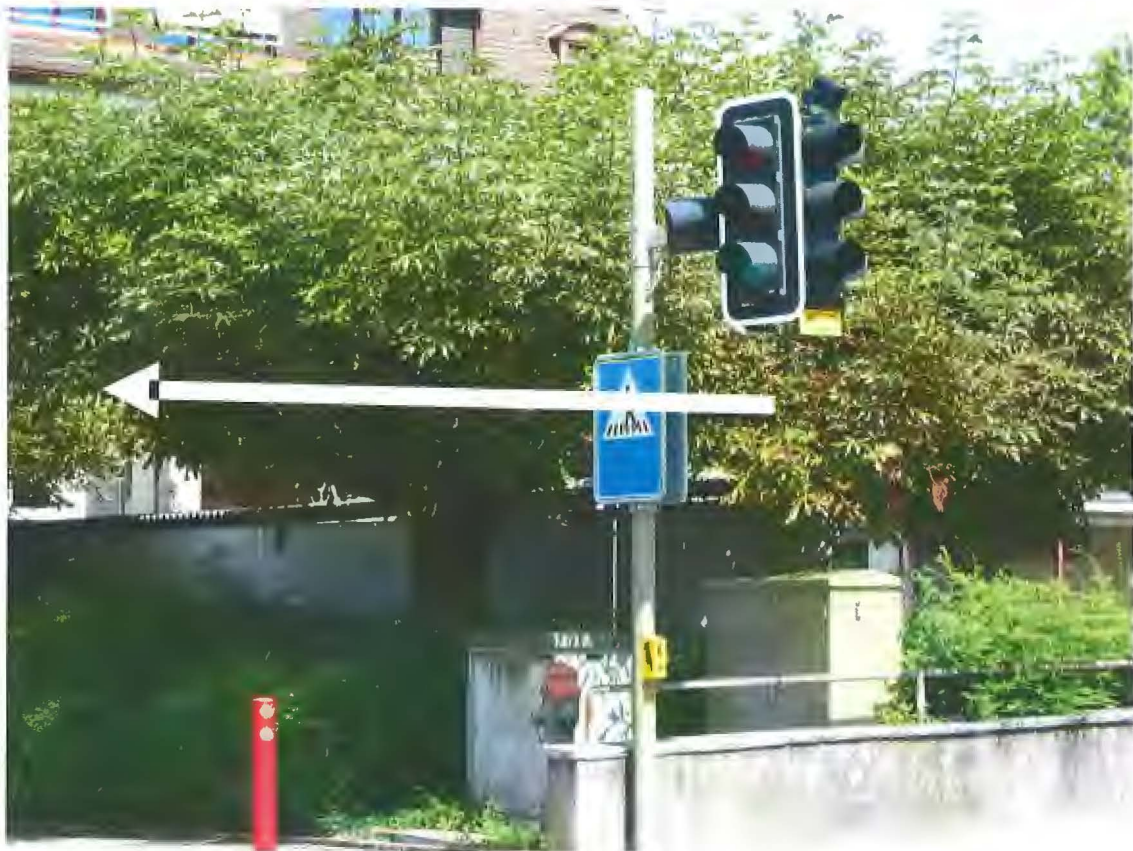
*Aufnahme von Westseite*

Baum Nr. Baum Nord  
 Baumart Rosskastanie  
 Stammumfang 2.42 m  
 1m ü. Boden  
 Höhe geschätzt 4.50 m

eingeschränkter Wurzelraum auf Westseite

Wurzelanläufe teilw. sichtbar, oberflächennahe Horizontalwurz.

ausgeglichener Stammquerschnitt, Fremdbewuchs Efeu

quirrlförmige-anordnung, sehr ausladend / Gabelungen i. O.

2, mässig

diverse im ganzen Kronenbereich verteilt

*wichtiger, zu erhaltender Baum innerhalb der 4er Gruppe*

*Die horizontalen Kronenteile müssen stark entlastet, resp.  
um ca. 1.50 m eingekürzt werden. Wir empfehlen zudem eine  
periodische Kontrolle im Abstand von 4 Jahren.*

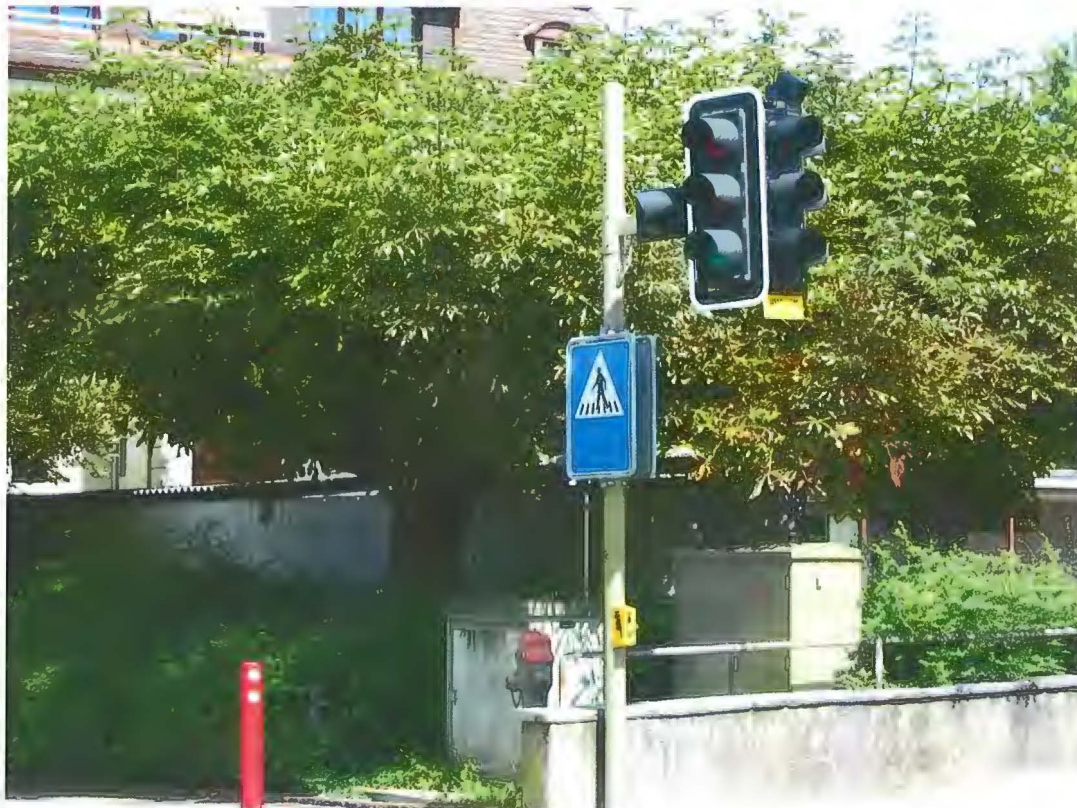
Aufnahme von Westseite

Baum Nr. Baum West  
 Baumart Rosskastanie  
 Stammumfang 1.87 m  
 1m ü. Boden  
 Höhe geschätzt 4.50 m

Rabatte, strauchartige Unterbepflanzung, 40 % versiegelt  
--  
eingeschränkter Wurzelraum auf Ostseite  
wichtiger Gruppenbaum, gestalterisch wertvoll  
Die Kastanie gehört zu einer 4er-Gruppe die quadratförmig an-  
geordnet ist und eine imposante Kronentrauffläche aufweist.

Wurzelanläufe teilw. sichtbar, oberflächennahe Horizontalwurz.  
ausgeglichener Stammquerschnitt, Fremdbewuchs Efeu  
Quirförmige-anordnung, sehr ausladend / Gabelungen i. O.  
flach, schirmförmig (Formschnitt)  
für Formschnitt normale Länge  
normal  
normal  
2, mässig  
--

--  
diverse im ganzen Kronenbereich verteilt  
diverse im ganzen Kronenbereich verteilt  
zur Zeit keine ersichtlich  
diverse  
--  
--  
--  
--

wichtiger, zu erhaltender Baum innerhalb der 4er Gruppe

Die horizontalen Kronenteile müssen stark entlastet, resp.  
um ca. 1.50 m eingekürzt werden. Wir empfehlen zudem eine  
periodische Kontrolle im Abstand von 4 Jahren.

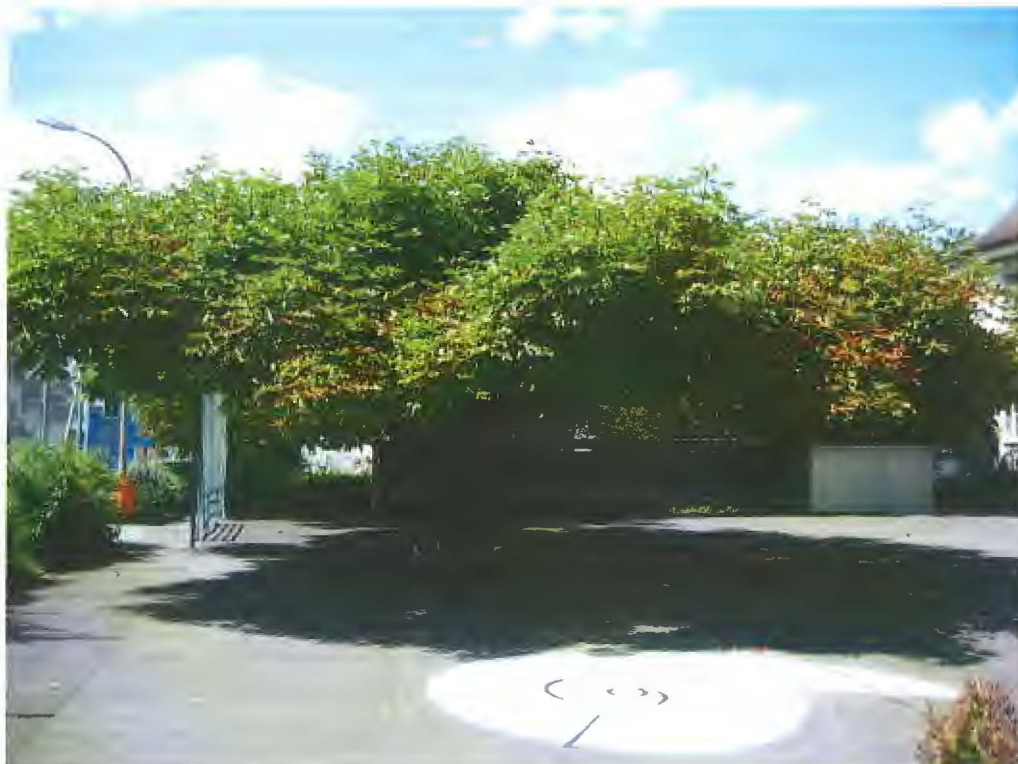
Aufnahme von Südosten

Baum Nr. Baum Süd  
 Baumart Roskastanie  
 Stammumfang 2.35 m  
 1m ü. Boden  
 Höhe geschätzt 4.00 m

3 m Kreisfläche offen, Rest versiegelt  
--  
stark eingeschränkter Wurzelraum  
wichtiger Gruppenbaum, gestalterisch wertvoll  
Die Kastanie gehört zu einer 4er-Gruppe die quadratförmig an-  
geordnet ist und eine imposante Kronentrauffläche aufweist.

Wurzelanläufe nicht sichtbar, Adventiv-Wurzelbildung  
ausgeglichener Stammquerschnitt, leicht drehwüchsig  
sehr ausladend, horizontal ausgerichtet/Gabelungen i. O.  
flach, schirmförmig (Formschnitt)  
für Formschnitt normale Länge  
normal  
normal  
2, mässig  
--

--  
diverse im zentralen Kronenbereich  
mehrere im ganzen Kronenbereich verteilt  
zur Zeit keine ersichtlich  
diverse im ganzen Kronenbereich verteilt  
--  
--  
--  
--

wichtiger, zu erhaltender Baum innerhalb der 4er Gruppe

Die horizontalen Kronenteile müssen stark entlastet, resp.  
um ca. 1.50 m eingekürzt werden. Wir empfehlen zudem eine  
periodische Kontrolle im Abstand von 4 Jahren.

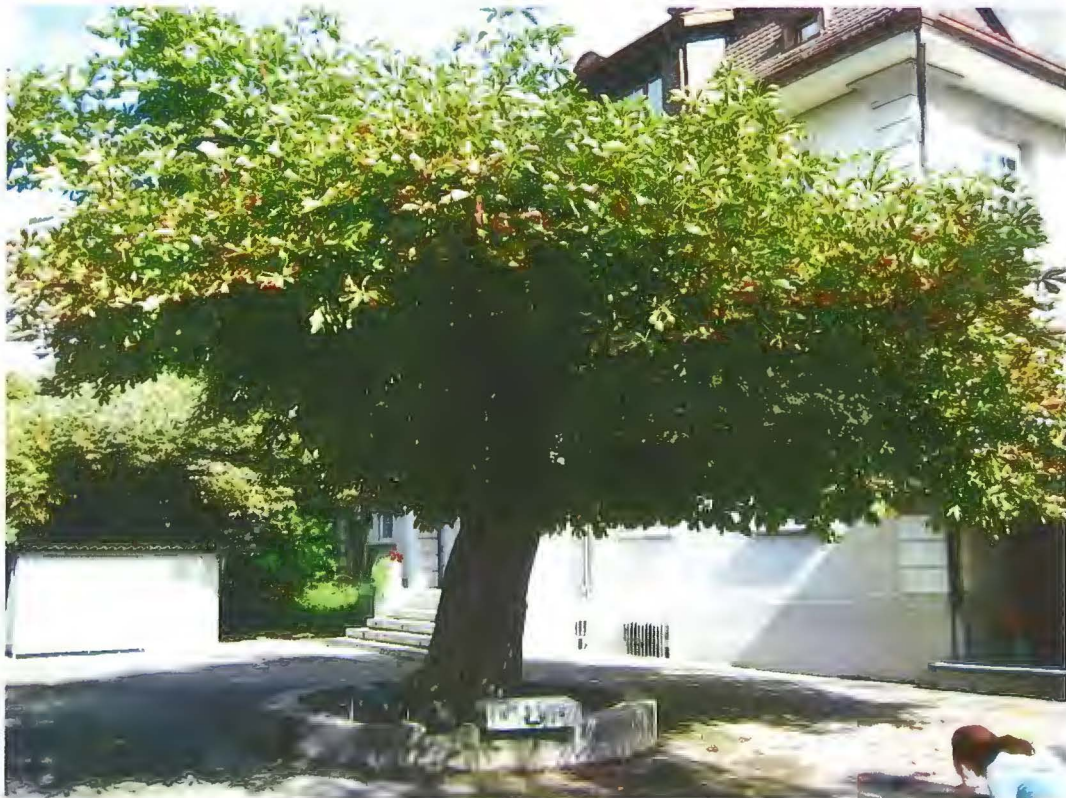
Aufnahme von Südosten

| Baum Nr. | <u>Baum Ost</u> | Kunde | <u>Bauverwaltung</u> |

| Mängel | <u>stark eingeschränkter Wurzelraum</u> |

| • Stammfuss | <u>Wurzelanläufe undeutlich ausgebildet, angehoben und oberfl.</u> |
| • Vitalität (VS 0-3) 0=s.gut / 3=schlecht | <u>2, mässig</u> |

| • Wunden / Faulstellen | <u>Faulstelle am Stammfuss auf Nordost-Seite</u> |
| • Kappstellen / Höhlungen | <u>diverse im ganzen Kronenbereich verteilt</u> |
| • Krebs / Bohrende Insekten | <u>im ganzen Kronenbereich verteilt</u> |
| • Bemerkungen | <u>ausgedehnte Höhlung am Stammfuss, starker Befall durch Kastanien - Miniermotte, pilzlich bedingte Blattschäden (Blattbräune)</u> |

08-1656-1 ungenügende Restwandstärke

08-1657-2 ungenügende Restwandstärke

ausgedehnte Stammhöhlung, Tendenz zunehmend

**Nicht Schützenswert** ☒

Baum sollte aufgrund ungenügender Stand- und Bruchsicherheit ersetzt werden.
