Auszug aus dem Protokoll vom 21. September 2004

Beschluss Nr. 2004-390

### **Unterschutzstellung eines Mammutbaumes, Objekt Nr. 1029, an der Besmerstrasse 22, Parzelle Nr. 394**

**BAUMBEURTEILUNG**Datum 06.02.2004**1 Baumdaten**

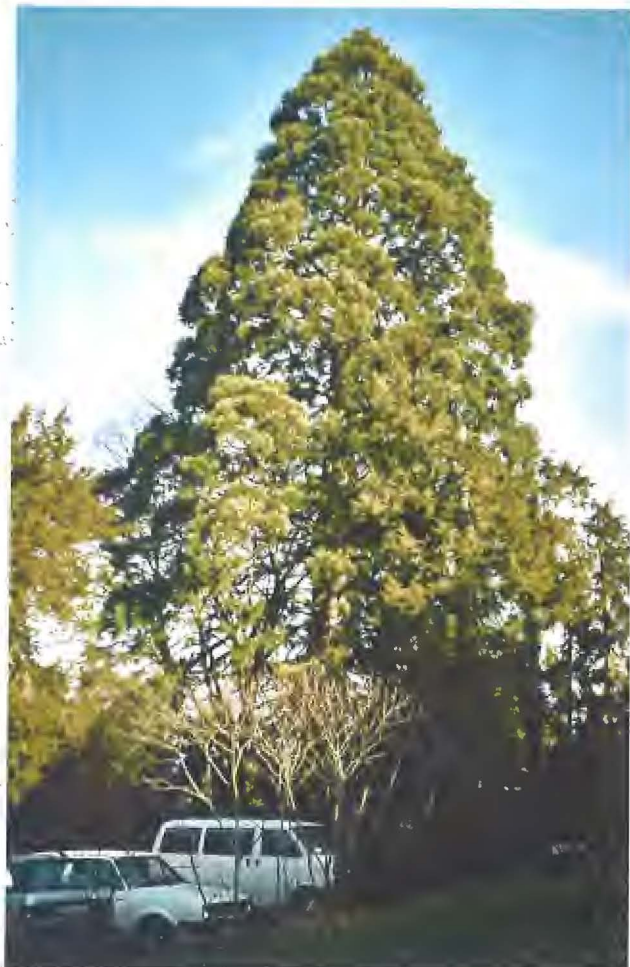
*Aufnahme von Südosten her*

- Stammfuss gut sichtbare Wurzelanläufe, ausgeglichene Anordnung
- Stamm/Stämme durchgehende Stammachse mit ausgeglichenem Querschnitt
- Hauptäste/Gabelungen horizontal abstehend, leicht hängend, teilweise ausladend
- Kronenform breit kegelförmig, auf Südostseite leicht offen
- Jahrestrieb gut
- Blattgrösse -
- Belaubungsdichte normal
- Vitalität (VS 0-3) VS 0, intaktes Entwicklungspotenzial
- Bemerkungen Der Zustand des Baumes kann als ausgezeichnet umschrieben werden.

- Anfahrsschäden -
- Wunden / Faulstellen -
- Kappstellen / Höhlungen -
- Pilzfruchtkörper -
- Rindenriss / Holzriss Südostseite in 4m Höhe auf ca. 2m Länge
- Totäste, Stummel viele, im ganzen Kronenbereich verteilt
- Krebs / Bohrende Insekten in der Borke → normal, ohne schädliche Auswirkung
- Harz-/ Gummi-/ Schleimfluss -
- Bemerkungen Die Beschädigung auf der Südostseite könnte auf Blitzschlag zurückzuführen sein.

*Der Baum verfügt über einen sehr guten Allgemeinzustand und ist aufgrund seiner Grösse und seines Standortes von grosser gestalterischer Wichtigkeit.*

*Totholzentfernung und partielle Entlastung  
Schutz des Baumstandortes vor Veränderungen*
