**Auszug aus dem Protokoll vom 26. April 2011**

**Unterschutzstellung von vier Bäumen auf dem Campus-Areal, Parzelle Nr. 2834, Objekte Nrn. 1057b und 1057c im Richtplan Natur- und Heimatschutz  
Eigentümerin: Staat Thurgau, Frauenfeld**

## BAUMBEURTEILUNG

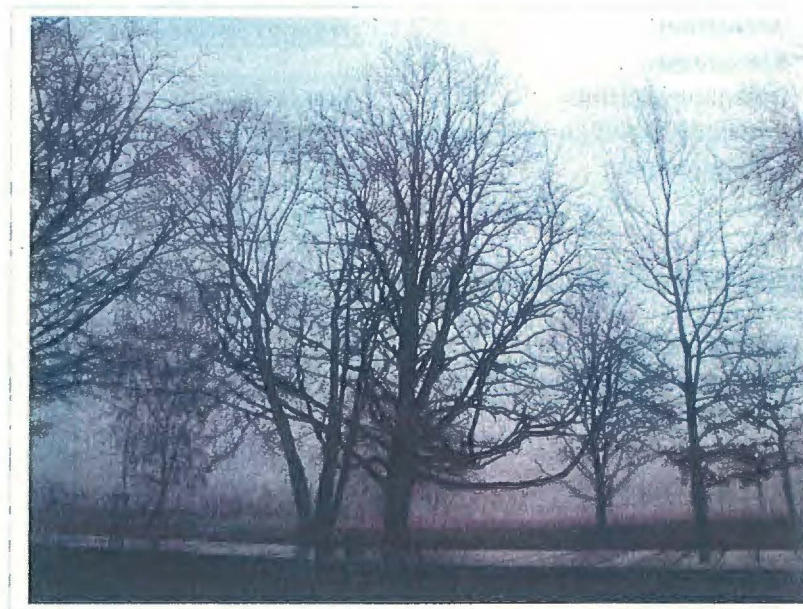
**7 Bild**

Baumart Rosskastanie

Dominanter Bestandteil einer Baumgruppe, Semi-Solitär.

VS 1 (Degeneration), gut

Diverse nicht überwallte Schnittwunden

Südexponierter Rindenriss in 5 m Höhe

Kleinere Tothölzer vorhanden

Schleimfluss aus Rindenriss

Schadstellen insgesamt unbedenklich und allg. guter Zustand.

*Die Rosskastanie ist auf Grund ihres Alters sowie gestalterischen Funktion sehr erhaltenswert.*

*Entwicklung des Rindenrisses weiterhin verfolgen.*

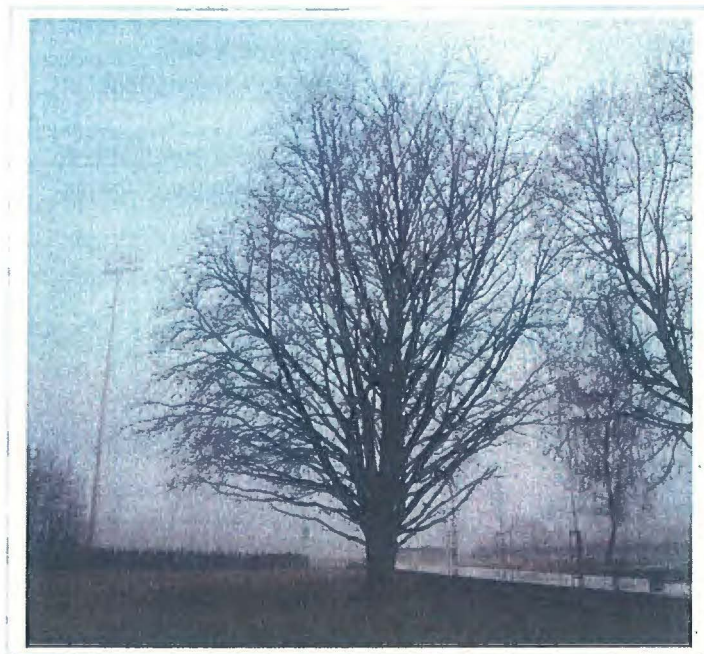
**7 Bild**

Baumart Blutbuche

Prägnantes und altes Exemplar

Mehrere V-Vergabelung in Krone

VS 2 (Stagnation), mässig

Diverse nicht überwallte Schnittwunden

In geringem Umfang vorhanden

Schadstellen insgesamt unbedenklich.

Die Blutbuche ist auf Grund ihres Alters, Seltenheitswertes sowie gestalterischen Funktion sehr erhaltenswert. Trotz Alterungsphase in einwandfreiem Zustand.

Totholz entfernen

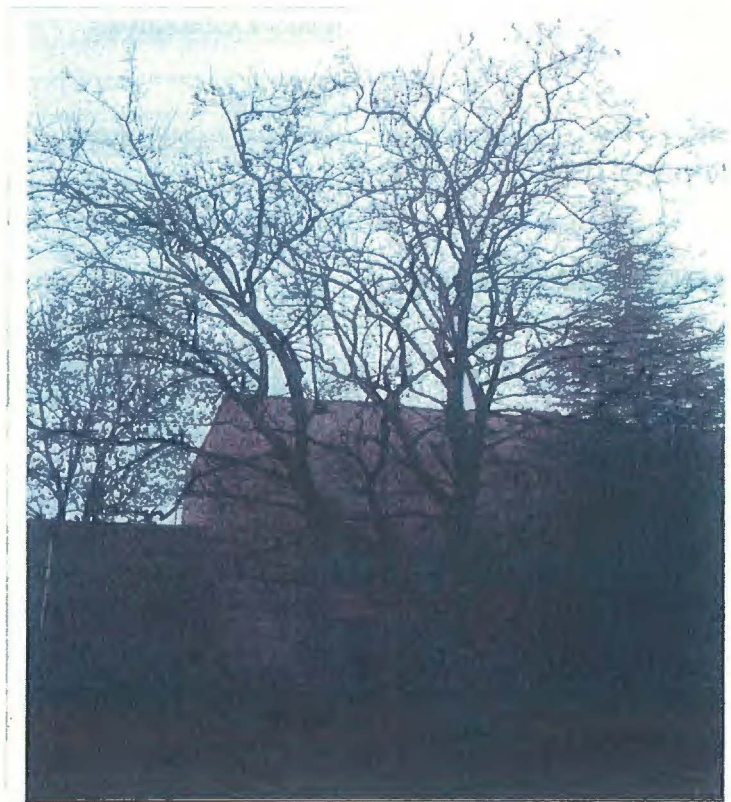
**7 Bild**

Baum Nr. -  
 Baumart Spitzahorn  
 Stammumfang 240 cm  
 1m ü. Boden  
 Höhe geschätzt 14 m

Ausladender Starkast nach Norden

Lückenhaft

VS 2 (Stagnation), mässig

Rindenschäden an Wurzel, offene Schnittwunden in Krone

Schadstellen insgesamt nicht kritisch

*Der Ahorn ist auf Grund seiner Einzigartigkeit innerhalb der Baumgruppe erhaltenswert.*

*Entwicklung des ausladenden Astes weiterhin verfolgen.*

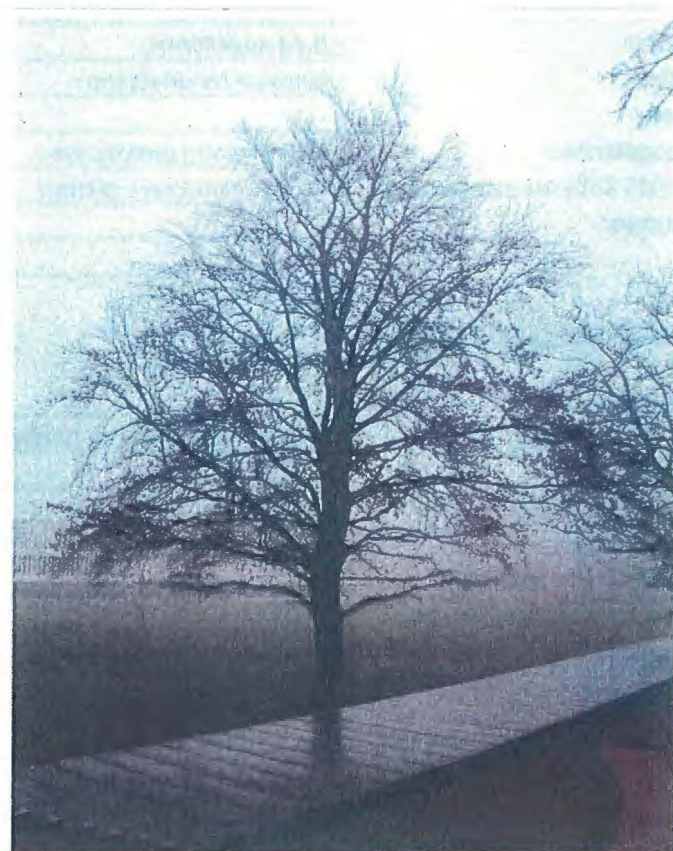
**7 Bild**

| Baumart | <u>Blutbuche</u> | | <u>8280 Kreuzlingen</u> |

| • Hauptäste/Gabelungen | <u>Druckzwiesel in 5-6 m Höhe, nicht kritisch</u> |
| • Vitalität (VS 0-3) 0=s.gut / 3=schlecht | <u>VS 2 (Stagnation), mässig</u> |

| • Wunden / Faulstellen | <u>Mehrere überwallte Schnittwunden, Rindenschäden Wurzel</u> |
| • Totäste, Stummel | <u>Wenig</u> |
| • Bemerkungen | <u>Schadstellen insgesamt unbedenklich.</u> |

*Die Blutbuche ist auf Grund ihres Seltenheitswertes sowie  
gestalterischen Funktion sehr erhaltenswert.*
