Auszug aus dem Protokoll vom 9. Dezember 2008

Beschluss Nr. 2008-640

### **Unterschutzstellung von 4 Rotbuchen an der Pestalozzistrasse 9, Parzelle Nr. 323, Objekt Nr. 1059a, im Richtplan Natur- und Heimtschutz**

## BAUMBEURTEILUNG

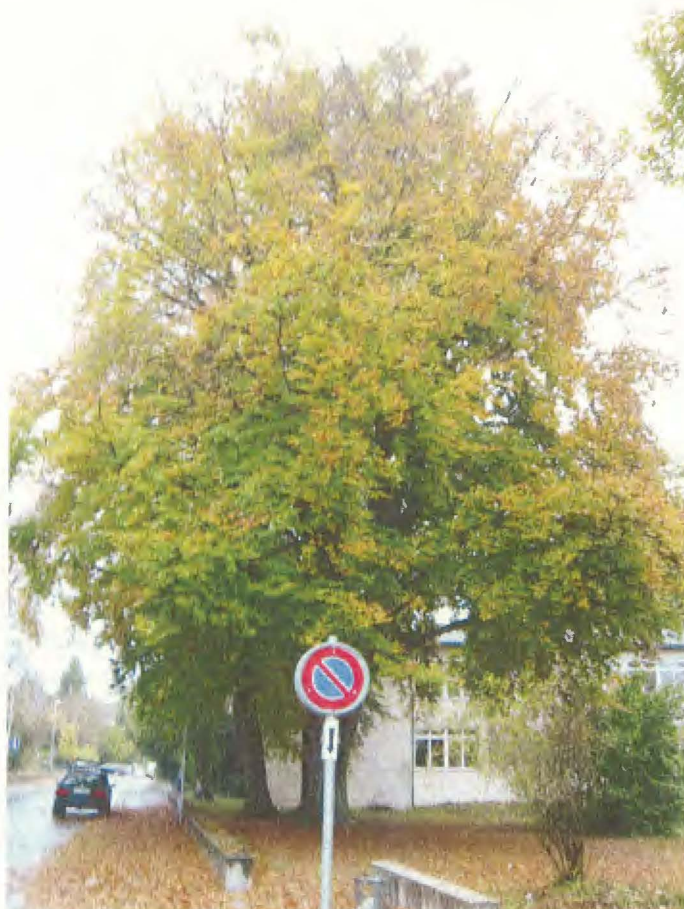
*Aufnahme von Ostseite*

Baum Nr. 1 Südost  
 Baumart Rotbuche  
 Stammumfang 303 cm  
 1m ü. Boden  
 Höhe geschätzt 2300 cm

extensive Wiese  
--  
eingeschränkter Wurzelraum auf Seite Schulstrasse  
--  
in Gruppe stehend - wichtiger Teil davon, gestalterisch  
stark wirkende Buchengruppe

gut sichtbare Wurzelanläufe, regelmässig angeordnet  
Aufteilung in 2.00 m Höhe in 2 Hauptstämme  
teilweise ausladend auf NO-Seite, Gabelung spitzwinklig  
einseitige Krone aufgrund Gruppe  
gut  
normal  
normal  
1  
--

mechanisch bedingte Anfahrtschäden der oberflächen nahen  
Wurzeln  
--  
Totholzersetzer (Saprophyt) am Kronenansatz  
mehrere, im ganzen Kronenbereich verteilt  
mehrere, im ganzen Kronenbereich verteilt  
--  
--  
--

*Ganz wichtiger Gruppenbaum in guter substanzieller Ver-  
fassung und mit intaktem Entwicklungspotenzial.*

*Pflege- und Entlastungsschnitt; lichte Raum über Schulstrasse  
erhöhen; Sicherung der Hauptgabelung 1:1*

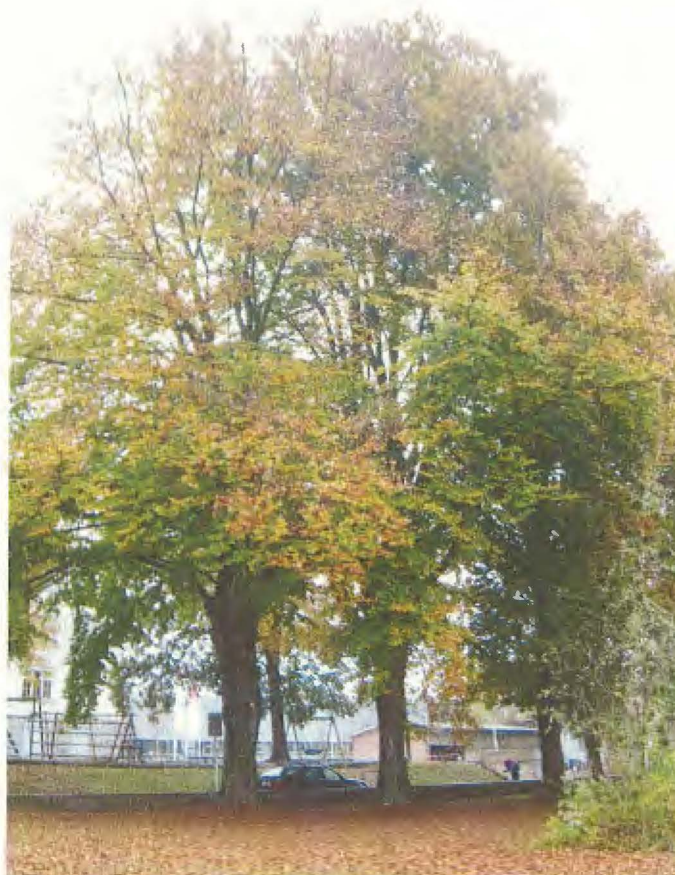
*Aufnahme von Nordostseite*

Baum Nr. 2 Nordost  
 Baumart Rotbuche  
 Stammumfang 275 cm  
 1m ü. Boden  
 Höhe geschätzt 2500 cm

| Mängel | <u>eingeschränkter Wurzelraum auf Seite Schulstrasse</u> |

| • Stamm/Stämme | <u>Aufteilung in 3 m Höhe in 2 gleich starke Stämmlinge</u> |
| • Hauptäste/Gabelungen | <u>Hauptgabelung V-förmig, eingewachsene Rinde</u> |
| • Kronenform | <u>einseitig, Schwerpunkt NO-Seite, ausladend</u> |

| • Anfahrsschäden | <u>mechanisch bedingte Anfahrsschäden an Wurzeln</u> |
| • Rindenriss / Holzriss | <u>mehrere</u> |
| • Totäste, Stummel | <u>vereinzelte im ganzen Kronenbereich verteilt</u> |

*Wichtiger Gruppenbaum in guter substanzieller Verfassung  
und mit intaktem Entwicklungspotenzial.*

*Pflege- und Entlastungsschnitt; Sicherung der Haupt-  
gabelung 1:1*

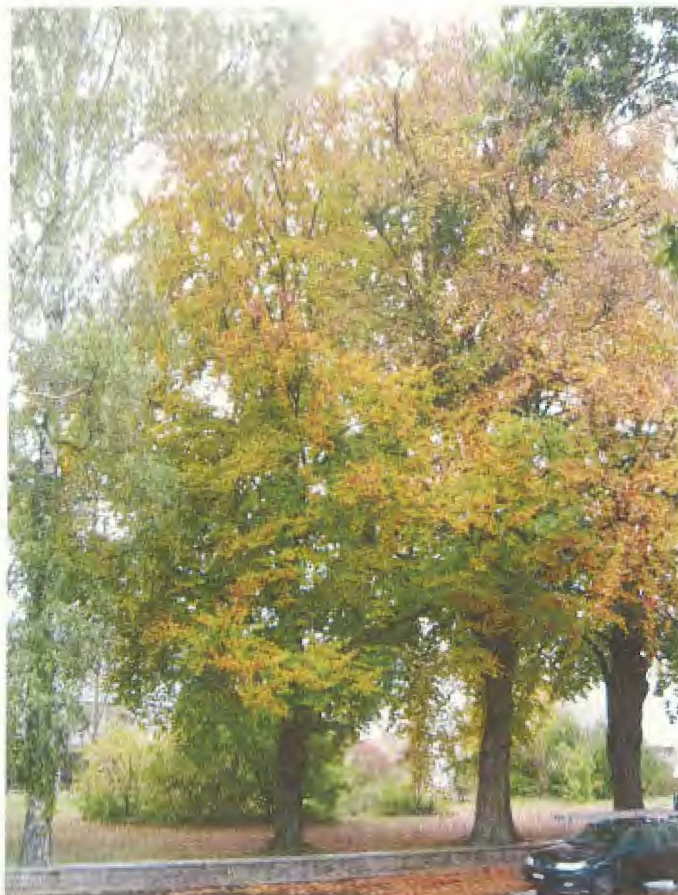
*Aufnahme von Südwestseite*

Baum Nr. 3 Südwest  
 Baumart Rotbuche  
 Stammumfang 242 cm  
 1m ü. Boden

eingeschränkter Wurzelraum auf Seite Schulstrasse

Aufteilung in 5 m Höhe in 3 Stämmlinge

teilweise ausladend, Hauptgabelung V-förmig

einseitig, Schwerpunkt NW-Seite

mechanisch bedingte Anfahrtschäden an Wurzeln

mehrere, im ganzen Kronenbereich verteilt

vereinzelt, im ganzen Kronenbereich verteilt

*Wichtiger Gruppenbaum in guter substanzieller Verfassung  
und mit intaktem Entwicklungspotenzial*

*Pflege- und Entlastungsschnitt; Sicherung der Haupt-  
gabelung 1:1*

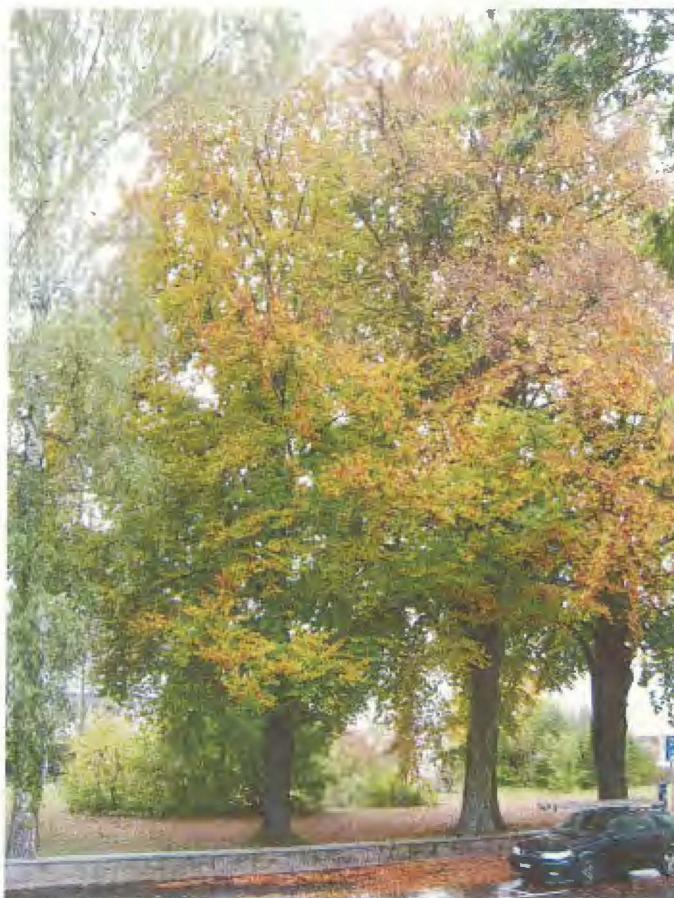
*Aufnahme von Westseite*

Baum Nr. 4 Northwest  
 Baumart Rotbuche  
 Stammumfang 238 cm  
 1m ü. Boden  
 Höhe geschätzt 2300 cm

| Mängel | <u>eingeschränkter Wurzelraum auf Seite Schulstrasse</u> |

| • Stamm/Stämme | <u>Aufteilung in 6 m Höhe in 2 Stämmlinge</u> |
| • Kronenform | <u>einseitig, Schwerpunkt auf Westseite</u> |

| • Wunden / Faulstellen | <u>am Stamm auf NW-Seite, gute Kallusbildung</u> |
| • Totäste, Stummel | <u>vereinzelt, im ganzen Kronenbereich verteilt</u> |

*Wichtiger Gruppenbaum in guter substanzieller Verfassung und mit intaktem Entwicklungspotenzial*

*Pflege- und Entlastungsschnitt, Einkürzung einzelner Kronenteile auf Schulhausseite*
