**Auszug aus dem Protokoll vom 9. Dezember 2008**

**Unterschutzstellung von zwei Winterlinden an der Pestalozzistrasse 15, Parzelle Nr. 327, Objekt Nr. 1060, im Richtplan Natur- und Heimatschutz**

## BAUMBEURTEILUNG

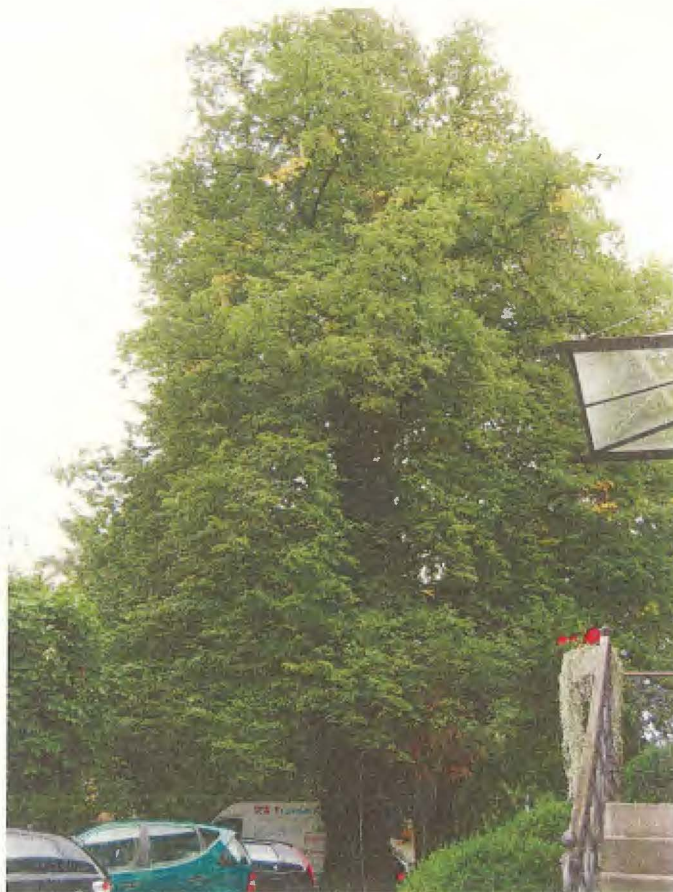
*Aufnahme von Nordwesten*

Bodenbeschaffenheit  
 Auffüllung / Abgrabung  
 Mängel  
 Stellung / Wert  
 Bemerkungen

teilweise offen, auf Süd- und Westseite versiegelt

nicht mehr eruierbar, Wurzelanläufe leicht angeschüttet

Wurzelraum teilweise versiegelt und befahren

durchgehende Stammachse, massiver Fremdbewuchs (Efeu)

arttypisch, breit oval, Krone sparrig

2, mässig

umfangreiches Totholz im ganzen Kronenbereich z.T. hängend

*Aufgrund der visuellen Beurteilung ist eine eingehende Stammuntersuchung nicht notwendig.*

*wertvoller Bestandteil der 2er Gruppe, in guter substanzieller Verfassung*

*Pflegeschnitt; Entlastungsschnitt; lichte Raum über Anlage erhöhen; Einkürzung Seite Gebäude; Reduktion Efeu bis Kronenansatz*

*Kostenvoranschlag: Fr. 2000.00    Priorität 1*

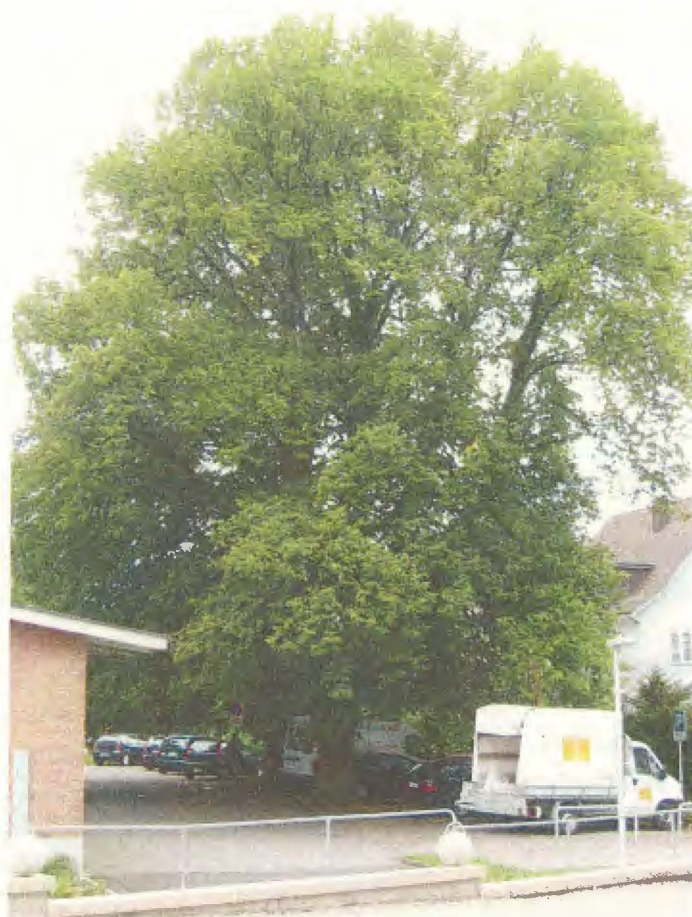
*Aufnahme von Südosten*

teilweise offen, auf Südost- und Südwestseite versiegelt  
nicht mehr eruierbar  
Wurzelraum teilweise versiegelt und befahren  
freistehende 2er Baumgruppe, welche eine Krone bildet  
gestalterisch sehr wirkungsvolle Lindengruppe

gut sichtbare Wurzelanl., Schwerpunkt auf N-, W- u. Ostseite  
Aufteilung in 3.0 m Höhe in mehrere kronenbildende Stämme  
vertikal angeordnet, spitzwinklige Vergabelung, eingew. Rinde  
arttypisch, breit oval, Krone sparrig  
mittel  
klein  
normal  
2, mässig  
--

--  
kleinere, vereinzelt im ganzen Kronenbereich  
--  
--  
--  
vereinzelt in Schwachast stärke  
--  
--  
--

*Aufgrund der visuellen Beurteilung ist eine eingehende Stammuntersuchung nicht notwendig.*

*wertvoller Bestandteil der 2er Gruppe, in guter substanzellen Verfassung*

*Pflegeschnitt; Entlastungsschnitt; lichte Raum über Anlage erhöhen; Sicherung der Hauptgabelung*

*Kostenvoranschlag: Fr. 1900.00    Priorität 1*
