Beschluss Nr. 2004-460

**Unterschutzstellung von zwei Buchen Objekt Nr. 1078 sowie Erhalt der Fichten-  
gruppe an der Hafenstrasse 10, Parzelle Nr. 2901**

## BAUMBEURTEILUNG

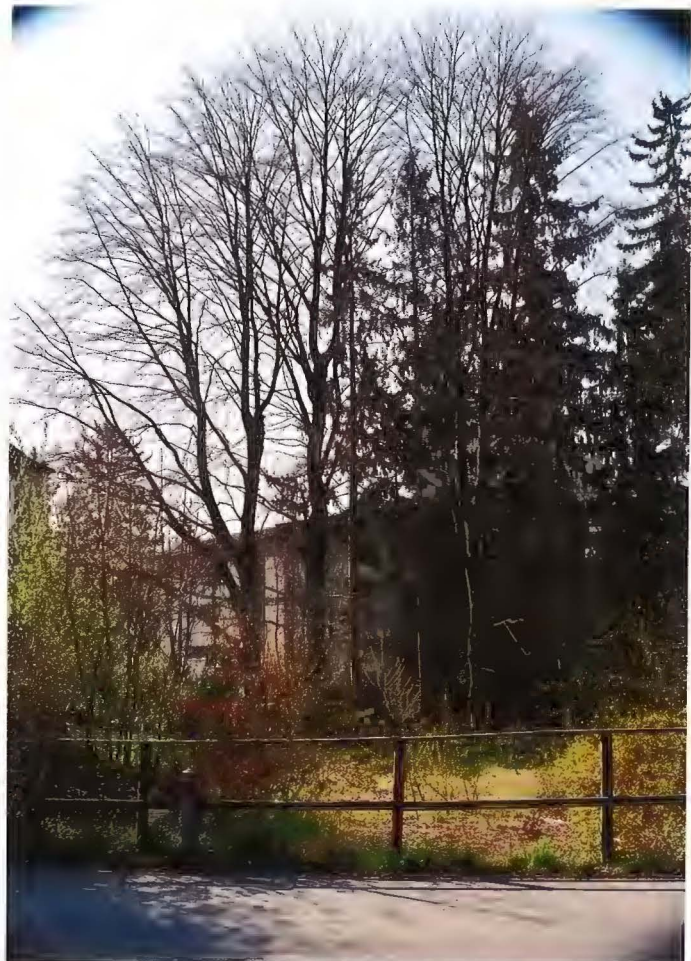
**7 Bild**

| • Stamm/Stämme | <u>Aufteilung in 8m Höhe in zwei Stämmlinge</u> |
| • Hauptäste/Gabelungen | <u>Aufrechte Anordnung, U-förmige Gabelungsbereiche</u> |
| • Kronenform | <u>Einseitige Ausrichtung auf Nordseite → Konkurrenz</u> |
| • Vitalität (VS 0-3) | <u>VS 1 Degeneration, reduziertes Wachstum</u> |
| • Bemerkungen | <u>Auf der Südseite sind durch das Entfernen der Fichte</u><br><u>mehrere Äste abgebrochen worden.</u> |

| • Totäste, Stummel | <u>Im ganzen Kronenbereich verteilt, wenige</u> |

*Die Buche verfügt über einen ausgezeichneten  
Allgemeinzustand und ist innerhalb der Gruppe von  
entscheidender Wichtigkeit*

*Grobe Totholzentfernung und abgebrochene, noch  
hängende Äste entfernen. Sonst keine weiteren  
Massnahmen notwendig*

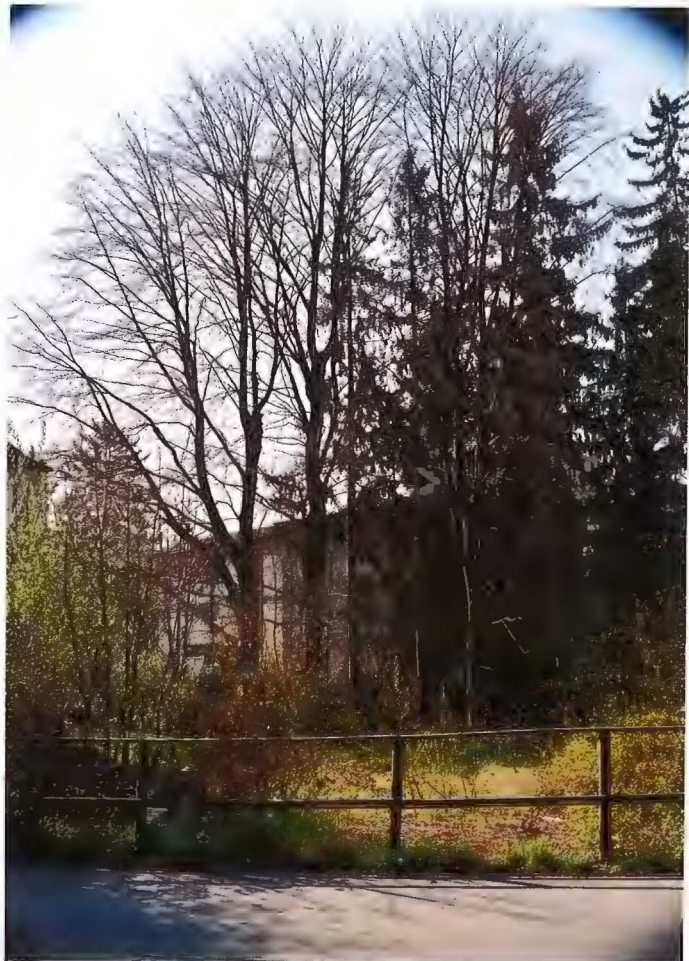
### **7 Bild**

| • Stamm/Stämme | <u>Aufteilung in 8m und 12m Höhe</u> |
| • Kronenform | <u>Einseitig, ausladend auf Nordseite</u> |
| • Vitalität (VS 0-3) | <u>VS 1 Degeneration, reduziertes Wachstum</u> |
| • Bemerkungen | <u>Auf der Südseite sind durch das Entfernen der Fichte</u><br><u>mehrere Äste abgebrochen worden.</u> |

| • Totäste, Stummel | <u>Im ganzen Kronenbereich verteilt, wenige</u> |

*Die Buche verfügt über einen ausgezeichneten  
Allgemeinzustand und ist innerhalb der Gruppe von  
entscheidender Wichtigkeit*

*Grobe Totholzentfernung und abgebrochene, noch  
hängende Äste entfernen. Sonst keine weiteren  
Massnahmen notwendig*
