**Auszug aus dem Protokoll vom 17. November 2009**

Beschluss Nr. 2009-509

**Unterschutzstellung einer Blutbuche an der Hafenstrasse 7, Parzelle Nr. 1196, Objekt Nr. 1081 im Richtplan Natur- und Heimatschutz (NHG)**

### Wurzelsondierung und Baumschutzkonzept

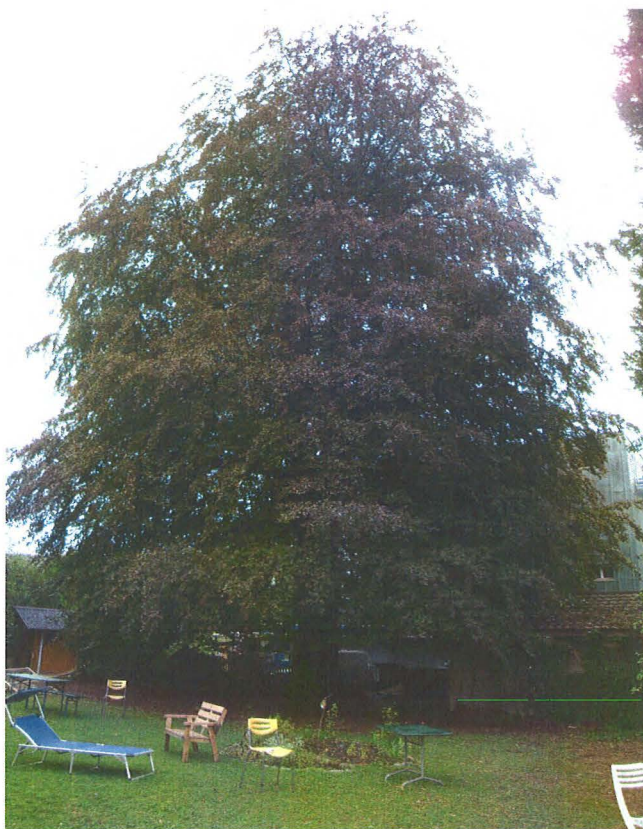
**7 Bild**

| • Wunden / Faulstellen | <u>Rinde im unteren Stammbereich vereinzelt nekrotisch</u> |
| • Rindenriss / Holzriss | <u>mehrere, im ganzen Kronenbereich verteilt</u> |
| • Totäste, Stummel | <u>viele, im ganzen Kronenbereich verteilt</u> |
| • Krebs / Bohrende Insekten | <u>Stamm NW-Seite auf 1 m Höhe Wucherungen</u> |

Prägender Einzelbaum mit einer dem Alter entsprechend guten Vitalität.

Aufnahmen von Nordwest-Seite her

Totholzentfernung und partielle Entlastung; Baumschutzkonzept erstellen in Bezug auf bauliche Veränderungen im Baumfeld gemäss Beilage ‚Baumschutz auf Baustellen‘  
Kostenschätzung: Fr. 1980.00

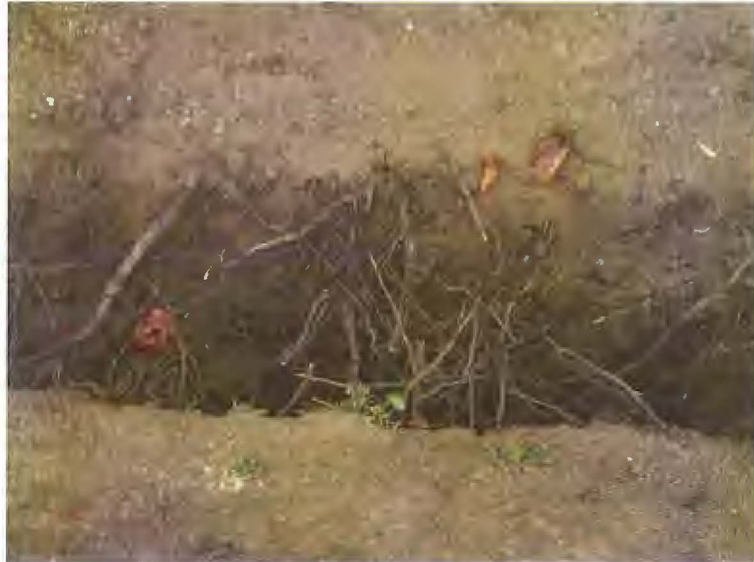
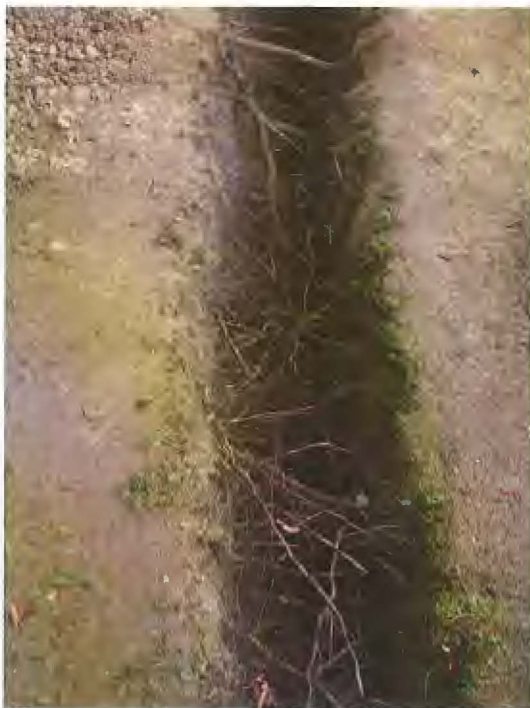
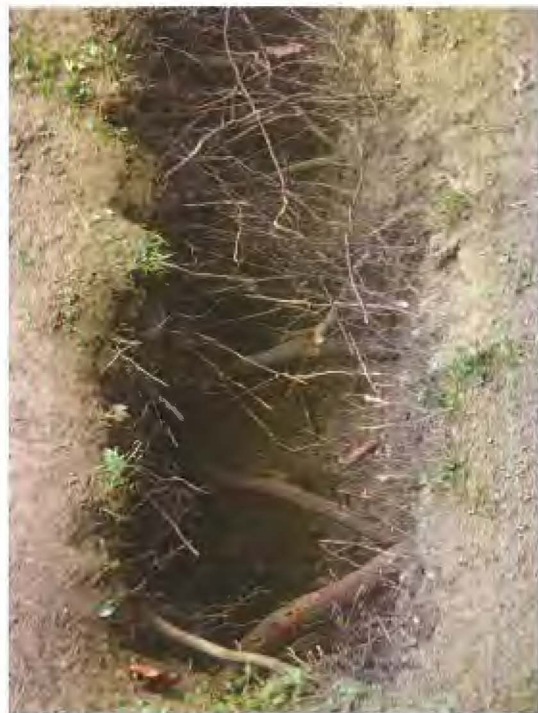
| Bodenbeschaffenheit | heterogene Bodenschichtung, extrem trocken, aufgeschüttet und verdichtet |
| Wurzelvorkommen | sehr hoher Faser- und Feinwurzelanteil (Ø 0,1-0,5 cm) bereits ab 5 cm Bodentiefe, ebenso umfangreiche Schwach- und Grobwurzeln (Ø 2-6 cm) bis in eine Bodentiefe von 0,60 m |

Erstaunlich ist hier der sehr flache Wurzelhorizont und die über den Kronenrand hinaus ragenden Wurzelgeflechte. Die Hauptausrichtung des Wurzelvorkommens ist eindeutig auf der Nord- und Nordwestseite des Baumes feststellbar. Zurückzuführen ist dies auf den eingeschränkten Wurzelraum auf Seite Hafenstrasse 11 und 11a.

Aufgrund der Wurzelsondierung sollten die Abgrabungslinien, gemessen ab Stammachse, folgende Werte nicht unterschreiten:

| Nordwestseite | 11,00 m |
| Nordostseite | 12,00 m |
| Südwestseite | 11,00 m |
