**Auszug aus dem Protokoll vom 5. Januar 2010**

**Unterschutzstellung von zwei Linden und zwei Blutbuchen an der Bärenstrasse 25, Parzelle Nr. 569, Objekte Nrn. 146 und 1104 im Richtplan Natur- und Heimatschutz (NHG)**

## BAUMBEURTEILUNG

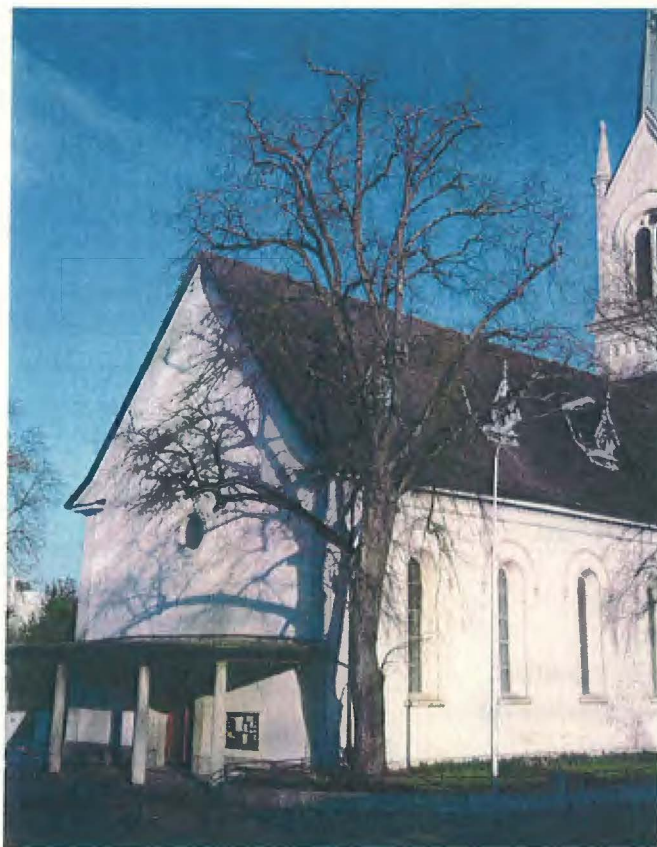
Aufnahme von Westen her

| Mängel | <u>eingeschränkter Wurzelraum bei Einmündung Kirchstrasse</u> |

| • Stamm/Stämme | <u>Aufteilung des Hauptstammes in 3m Höhe in 2 Stämmlinge</u> |

| • Wunden / Faulstellen | <u>diverse auf Südwest-Seite, gut überwält</u> |
| • Totäste, Stummel | <u>nur im Schwachastbereich</u> |
| • Bemerkungen | <u>vereinzelte Stammaustriebe, vor allem auf SW-Seite</u> |

Die Linde ist in einem guten Allgemeinzustand und gestalterisch sehr wertvoll.

Zur Zeit sind keine baumpflegerischen Massnahmen notwendig. Periodische Kontrolle der weiteren Entwicklung ist angebracht.

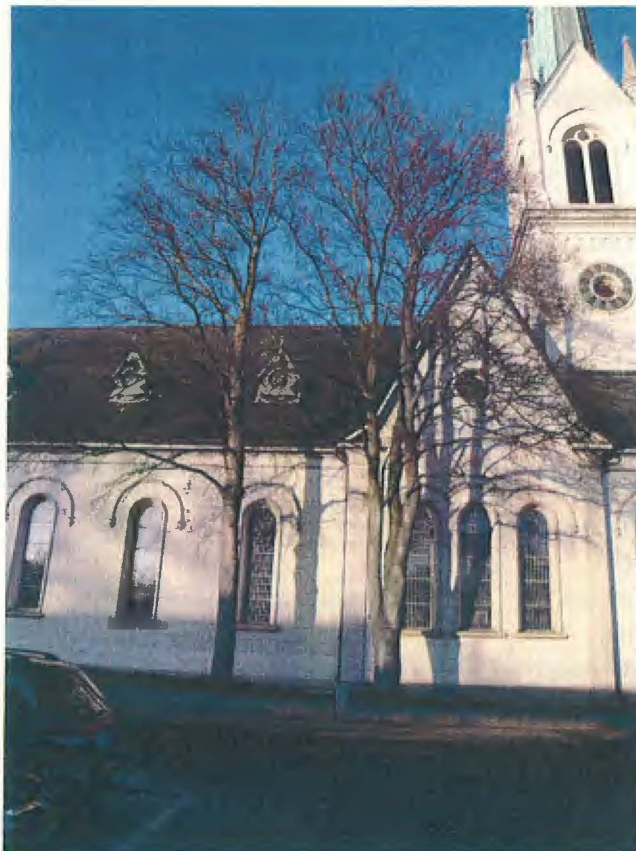
Aufnahme von Süden her

| Mängel | <u>eingeschränkter Wurzelraum auf Seite Bärenstrasse</u> |

| • Kronenform | <u>einseitig, mit Schwerpunkt Südseite</u> |

| • Rindenriss / Holzriss | <u>am Stamm (Spannungsriess)</u> |
| • Totäste, Stummel | <u>wenig in Schwachastgrösse</u> |
| • Bemerkungen | <u>Stammaustriebe sollten nicht weiter entfernt werden wegen Sonnenbrandgefahr</u> |

Die Blutbuche ist in einem guten Allgemeinzustand, wichtiger  
Gruppenbaum und gestalterisch sehr wertvoll.

Totholzabfuhr

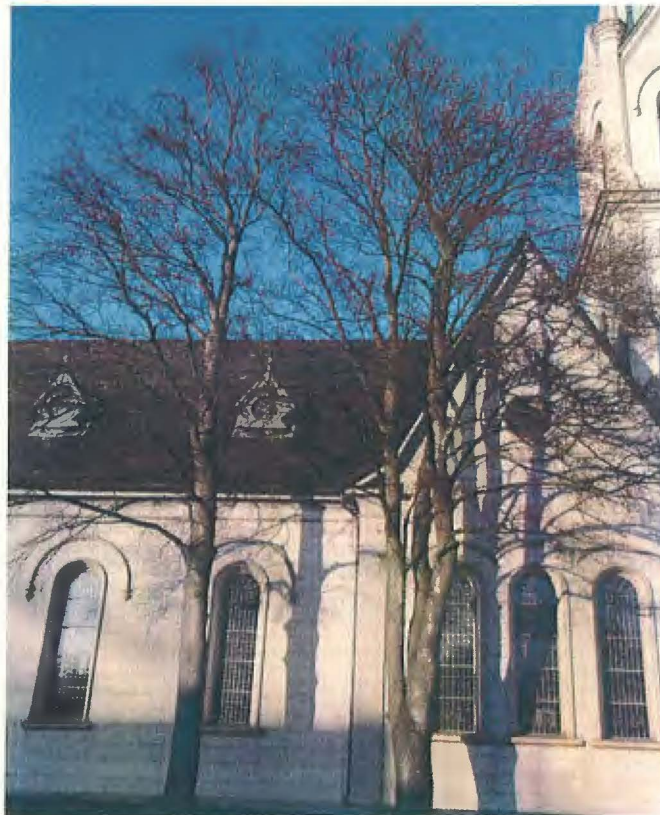
Aufnahme von Süden her

| Mängel | <u>eingeschränkter Wurzelraum auf Seite Bärenstrasse</u> |

| • Hauptäste/Gabelungen | <u>spitzwinklig, eingewachsene Rinde</u> |

| • Rindenriss / Holzriss | <u>leicht nekrotische Rinde am Stamm (Sonnenbrand)</u> |
| • Totäste, Stummel | <u>wenig in Schwachastgrösse</u> |
| • Bemerkungen | <u>Stammaustriebe sollten nicht weiter entfernt werden wegen Sonnenbrandgefahr</u> |

Die Blutbuche ist in einem guten Allgemeinzustand, wichtiger  
Gruppenbaum und gestalterisch sehr wertvoll.

Totholzbeseitigung

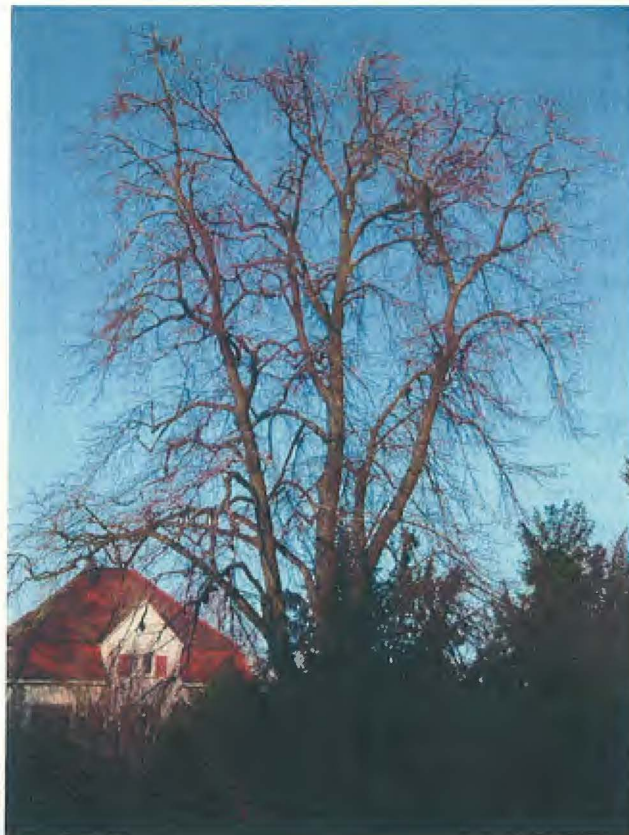
Aufnahme von Südwest-Seite her

| • Hauptäste/Gabelungen | <u>spitzwinklig gesichert, ausladend</u> |

| • Wunden / Faulstellen | <u>diverse, im ganzen Kronenbereich verteilt</u> |
| • Kappstellen / Höhlungen | <u>Stämmling Süd, starke Adventivtriebbildung</u> |
| • Totäste, Stummel | <u>im ganzen Kronenbereich verteilt</u> |

Der Baum ist sowohl in substanzieller wie auch in ge-  
stalterischer Hinsicht beeindruckend!

Totholz-beseitigung, Kontrolle Kronensicherung, Bruchäste  
entfernen
