**Auszug aus dem Protokoll vom 24. Februar 2009**

**Unterschutzstellung einer Hecke an der Brückenstrasse 7a - 7f, Parzelle Nr. 1429 (NHG-Objekt Nr. 353) im Richtplan Natur- und Heimatschutz (NHG) sowie einer Baumreihe (3 Rosskastanien, kein NHG-Objekt)**

## BAUMBEURTEILUNG

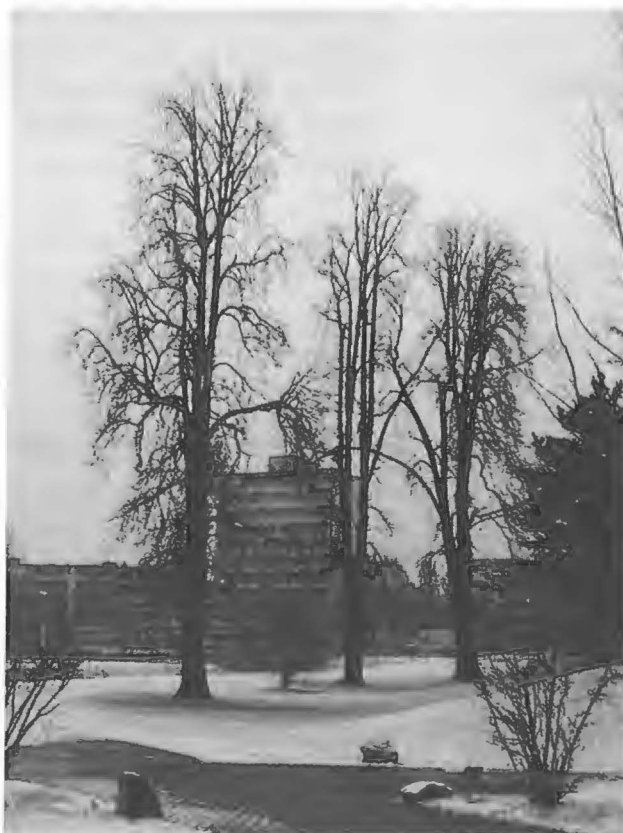
Baum Nr. 3  
 Baumart Roskastanie  
 Stammumfang 262 cm  
 1m ü. Boden  
 Höhe geschätzt 2000 cm

gut sichtbare Wurzelanläufe, regelmässig angeordnet  
Aufteilung in 6 m Höhe in 3 Stämmlinge  
V-förmig, mit eingewachsener Rinde  
schlank, länglich oval, arttypisch  
mässig  
normal  
normal  
1 - 2, gut bis mässig

mechanisch bedingte kleinere Schäden an den Wurzeln  
 --  
 --  
 --  
im Bereich der Hauptgabelung  
viele, im ganzen Kronenbereich verteilt

*Wichtiger Gruppenbaum in gutem Zustand.*

*Totholzentfernung; partielle Entlastung; Sicherung der Hauptgabelung*

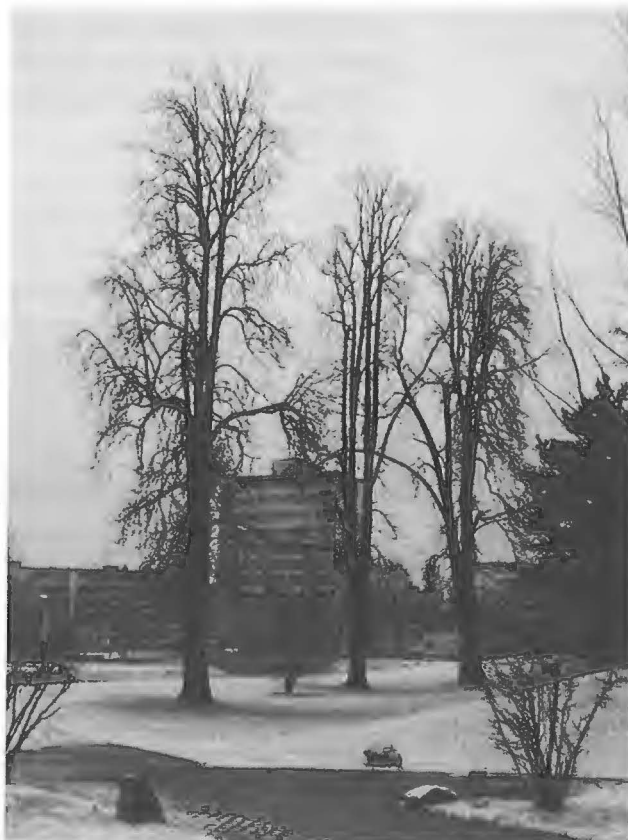
Baum Nr. 5

Auftellung in 4.50 m Höhe in 3 Stämmlinge

V-förmig, mit eingewachsener Rinde

alte Ästungswunde im Kronenansatzbereich

*Wertvoller Gruppenbaum in guter substanzieller Verfassung und intaktem Entwicklungspotenzial.*

*Pflegeschnitt; Entlastungsschnitt; Sicherung der Hauptgabelung*
