**Auszug aus dem Protokoll vom 9. Dezember 2008**

**Unterschutzstellung einer Blutbuche am Marktweg 12, Parzelle Nr. 1817, im Richtplan Natur- und Heimatschutz**

## BAUMBEURTEILUNG

Datum 25.08.2008

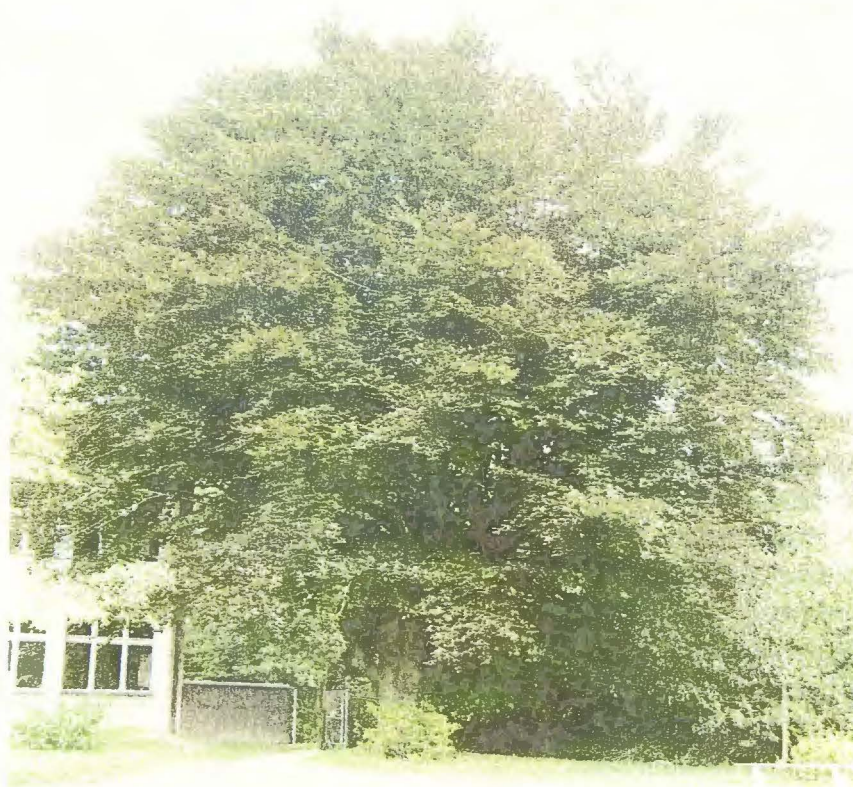
Aufnahme von Südosten

| • Stammfuss | <u>gut sichtbare Wurzelanläufe, oberflächliche Horizontalwurzeln</u> |
| • Stamm/Stämme | <u>Aufteilung auf Bodenhöhe in mehrere kronenbildende Stämme</u> |
| • Hauptäste/Gabelungen | <u>ausladend, Gabelungen spitzwinklig</u> |

| • Wunden / Faulstellen | <u>mechanisch bedingte Wurzelschäden</u> |
| • Rindenriss / Holzriss | <u>im Bereich der Stämmlinge</u> |
| • Totäste, Stummel | <u>wenige, im ganzen Kronenbereich verteilt</u> |
| • Bemerkungen | <u>vertrocknetes Efeu im Stammbereich</u> |

gestalterisch wichtiger Solitärbaum

Pflegeschnitt; Entlastungsschnitt; Einkürzung von Haus-  
fassade; Sicherung der instabilen Gabelungen
