**Unterschutzstellung einer Hainbuche, Hauptstrasse 25, Parzelle Nr. 1594, Objekt Nr. 1077 im Richtplan Natur- und Heimatschutz (NHG)  
Eigentümer: Maingate AG, Ennetriederstrasse 44, 6060 Sarnen**

vom 22.09.2014

## BAUMBEURTEILUNG

Datum 28.09.2012

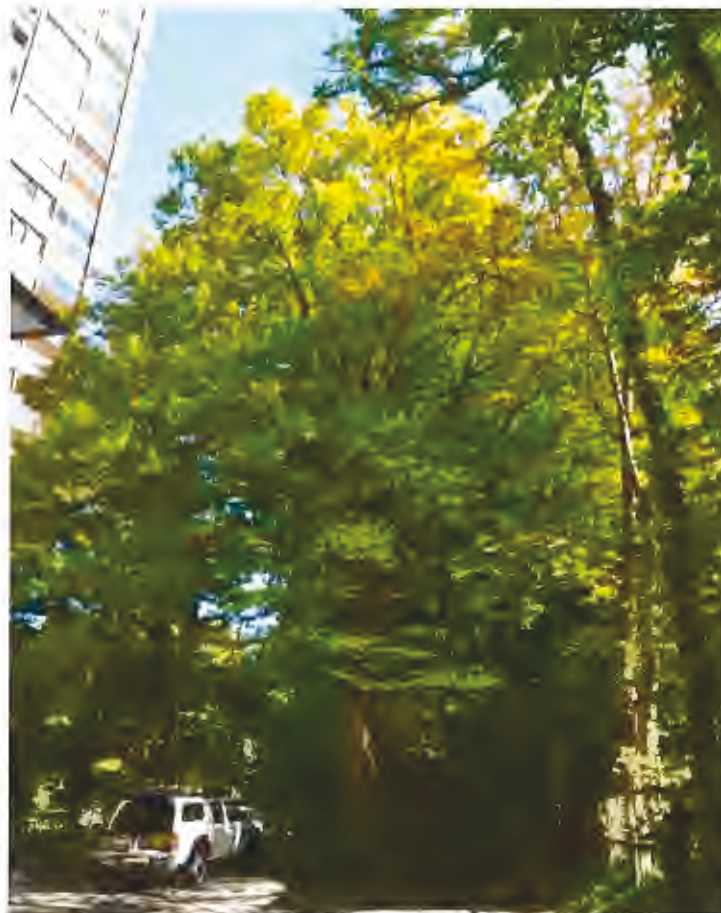
### 7 Bild

| Mängel | <u>Baumscheibe klein und stark verdichtet durch Parkierung</u> |

| • Hauptäste/Gabelungen | <u>Hauptgabelung sehr spitzwinkelig mit eingewachsener Rinde</u> |

| • Wunden | <u>zahlreiche Schnittwunden; Rindennekrose NO exponiert</u> |
| • Faulstellen | <u>Ostseitige Höhlung nach Starkastentnahme</u> |
| • Totholz | <u>umfangreich vorhanden</u> |

Die Hainbuche ist aufgrund ihrer Grösse und ihres Alters sehr erhaltenswert. Vorhandene Vorschäden sollten das zukünftige Entwicklungspotenzial nicht wesentlich einschränken.

Pflegeschnitt durchführen; Baumscheibe sanieren
