**Unterschutzstellung einer Baumgruppe mit drei Buchen, einer Weisstanne und einer Akazie auf der Parzelle Nr. 667**

**Objekt Nr. 1146 im Richtplan Natur und Heimatschutz (NHG)**

## ANLAGEAREAL UNTERE WOLFACKERSTRASSE 8280 KREUZLINGEN

### Baumbewertung

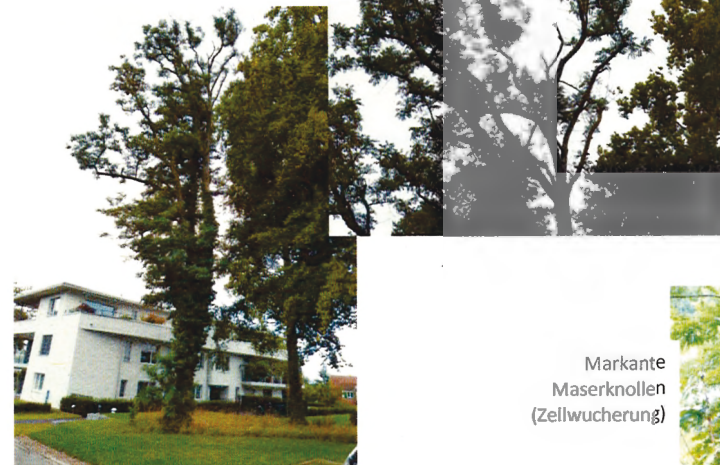
Die Dürrräste sind bruchgefährdet. Die Kronenstabilität der Robinie wird aufgrund erkennbarer Schädmerkmale als geschwächt beurteilt.

Aufgrund der Schadeinflüsse und der Vitalitätseinbusse mit verkürzter Lebenserwartung weist der Baum einen bescheidenen Stellenwert auf. Die Robinie wird als unbedeutend und deshalb als nicht erhaltenswürdig beurteilt.

Deutliche Wachstumseinbusse mit markanter Kronenverlichtung und abgestorbenen Ästen im

Markante  
Maserknollen  
(Zellwucherung)

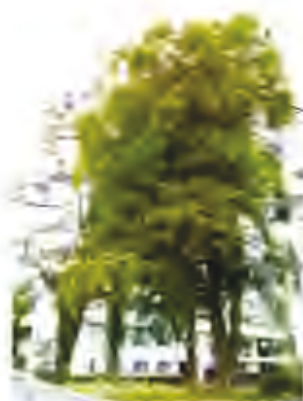
Die sonnenbrandgeschädigten Äste sind zunehmend bruchgefährdet. Die Kronenstabilität der Buche wird  
aufgrund erkennbarer Schwachmerkmale zukünftig als geschwächt beurteilt. Die Baumart Buche trägt zudem  
bei Vitalitätsverlust zu sogenannten Trockenheitsbrüchen von grünen Stöckchen.

Wachstumseinbusse mit deutlichen Kronenverlichtung und heller Blattfärbung

Sonnenbrandgeschädigte Äste durch Blattverlust infolge Wachstumseinbusse (Dürräste) und Schnittmassnahmen

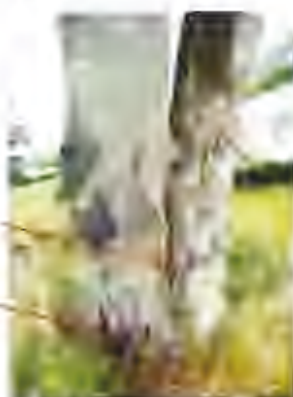
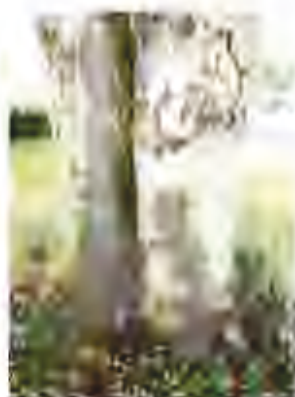
baumtypische Abwehrreaktionen im gesunden Stammbereich sind in der Lage, an alten Astungswunden  
eine übermässige und stabilitätsschwächende Holzersetzung durch Fäulnis pilze im Stammkern zu  
verhindern. Die Stammverzweigungen mit Rindeneinschluss bedeuten jedoch eine wesentliche Beeinträchtigung  
der Bruchfestigkeit. Durch die Rindennekrosen ist der Holzkörper ungeschützt. Es siedeln sich Fäulnis pilze  
an. An den Austrittsstellen von Schleimfluss wird die Rinde ebenfalls absterben (Rindennekrose).  
Das Risiko eines Bruchversagens im Stammbereich der Buche wird schon bei gewöhnlichen  
Witterungseinflüssen (Wind, Schnee) als wesentlich erhöht beurteilt.

Stammverzweigung mit Rindeneinschluss

Schleimfluss, verursacht spätere Rindennekrose

Die Option zur Verbesserung, bzw. langfristigen Wahrung der Baumstabilität und somit die Gelegenheit zur bestmöglichen Gewährleistung der Personensicherheit, zur Verhinderung von Beschädigungen an Immobilien, Anlageeinrichtungen, Vegetation und am Beurteilungsbaum selber sowie die Verbesserung des geschwächten Wachstums ist mit der Anwendung von Baumpflegemassnahmen zwar kurzfristig mit Einschränkungen gegeben, jedoch nicht der intakte Überlebenserfolg eines gesunden und wachstumskräftigen Baumes. Nicht möglich ist die Korrektur und Mangelbeseitigung im Bereich Stammbasis und der Stammverzweigung.

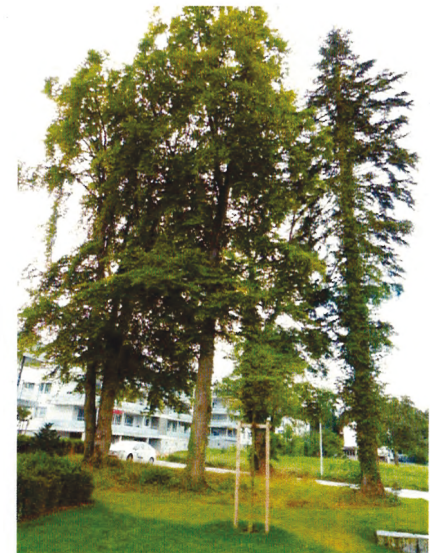
Der intakte Überlebenserfolg eines gesunden, stabilen und bedeutungsvollen Einzelbaumes sind ausreichend gewichtige Argumente für die dauerhafte Erhaltung der prächtigen Rotbuche.

Gesundes und stabiles Exemplar  
innerhalb der Baumgruppe

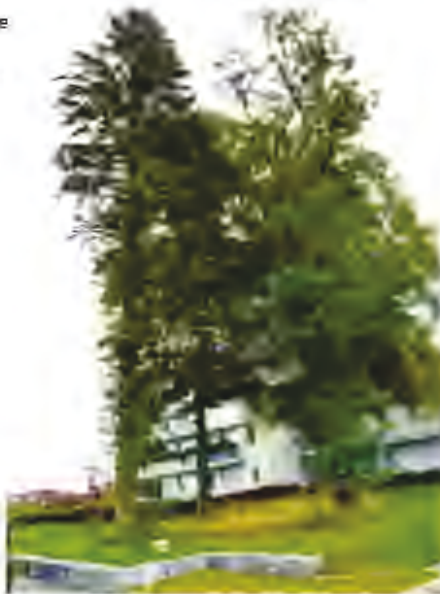
Durch den Wurzelverlust ist die Standssicherheit des Baumes beeinträchtigt. Visuell sind jedoch keine Schädmerkmale und Schadsymptome festzustellen, welche die Standssicherheit des Baumes zum jetzigen Zeitpunkt unmittelbar schwächen.

Weisstanne mit erheblicher Wachstumseinbusse

Kronenverlichtung und gelbliche Nadelfärbung

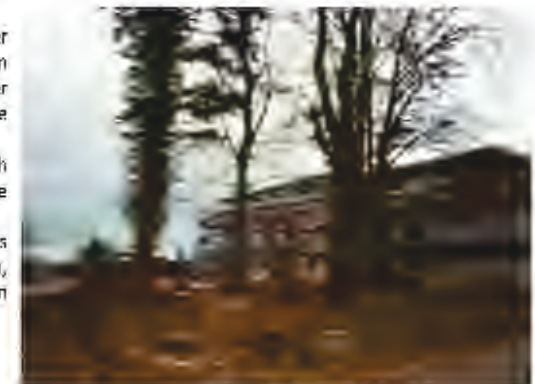
Durch den Wurzelverlust ist die Standssicherheit von der Weisstanne Nr. 4 beeinträchtigt. Bei sämtlichen Exemplaren sind visuell keine Schädmerkmale und Schadsymptome festzustellen, welche die Standssicherheit zum jetzigen Zeitpunkt unmittelbar schwächen.

Abgrabungen im Wurzelbereich der Weisstanne

Bodenverdichtung des Wurzelbereiches durch Befahren, Material- und Erddeponien
