**Auszug aus dem Protokoll vom 24. Februar 2009**

Beschluss Nr. 2009-83

**Unterschutzstellung einer Hecke an der Brückenstrasse 7a - 7f, Parzelle Nr. 1429 (NHG-Objekt Nr. 353) im Richtplan Natur- und Heimatschutz (NHG) sowie einer Baumreihe (3 Rosskastanien, kein NHG-Objekt)**

## BAUMBEURTEILUNG

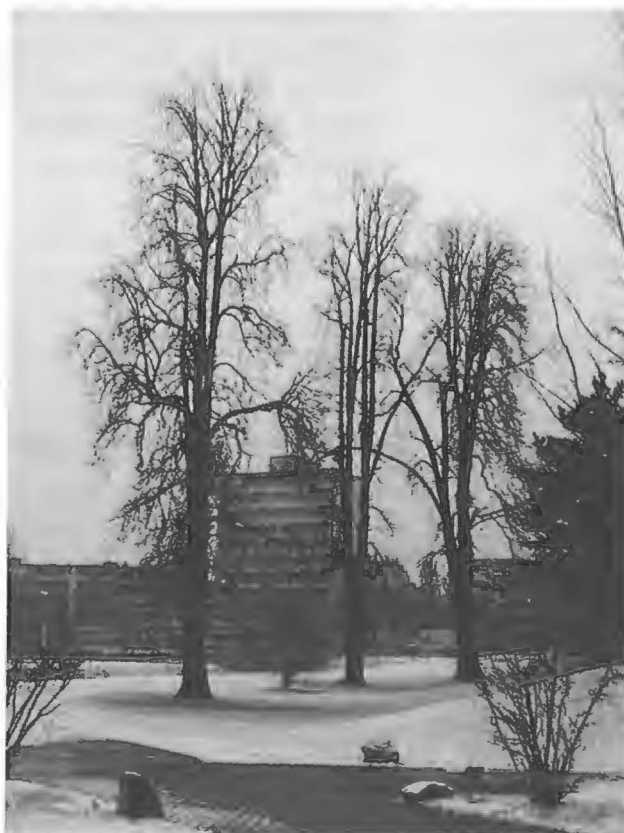
Baum Nr. 3  
 Baumart Roskastanie  
 Stammumfang 262 cm  
 1m ü. Boden  
 Höhe geschätzt 2000 cm

gut sichtbare Wurzelanläufe, regelmässig angeordnet  
Aufteilung in 6 m Höhe in 3 Stämmlinge  
V-förmig, mit eingewachsener Rinde  
schlank, länglich oval, arttypisch  
mässig  
normal  
normal  
1 - 2, gut bis mässig

mechanisch bedingte kleinere Schäden an den Wurzeln  
 --  
 --  
 --  
im Bereich der Hauptgabelung  
viele, im ganzen Kronenbereich verteilt

*Aufgrund der visuellen Baumbeurteilung sind keine eingehenden Stammuntersuchungen notwendig.*

*Wichtiger Gruppenbaum in gutem Zustand.*

*Totholzentfernung; partielle Entlastung; Sicherung der Hauptgabelung*

*Pflegemassnahmen Fr. 1'050.00*

*Sicherungsmassnahmen Fr. 300.00*

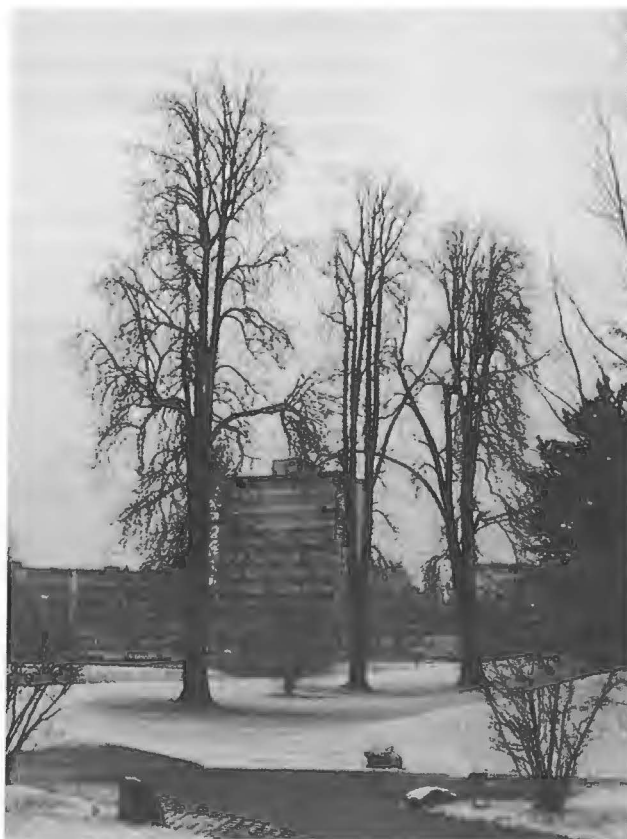
Baum Nr. 4

gut sichtbare Wurzelanläufe, regelmässig angeordnet

Auftellung in 4 m Höhe in 2 Stämmlinge

V-förmig, mit eingewachsener Rinde

schlank, einseitig

gelichtet

2 - 3, mässig bis schlecht

diverse, mechanisch bedingte

am Stammfuss und Stamm, gute Überwallung

im Bereich der Hauptgabelung

im ganzen Kronenbereich verteilt

diverse Astausbrüche und grosse Faulstellen im ganzen Kronenbereich

*Wertvoller Gruppenbaum mit mässiger, stark abnehmender Vitalität. Als Gruppenbaum jedoch erhaltenswert.*

*Totholzentfernung; Sicherung der Hauptgabelung*  
*Pflegemassnahmen Fr. 590.00*  
*Sicherungsmassnahmen Fr. 300.00*  
*Visuelle Überprüfung alle 2 Jahre*

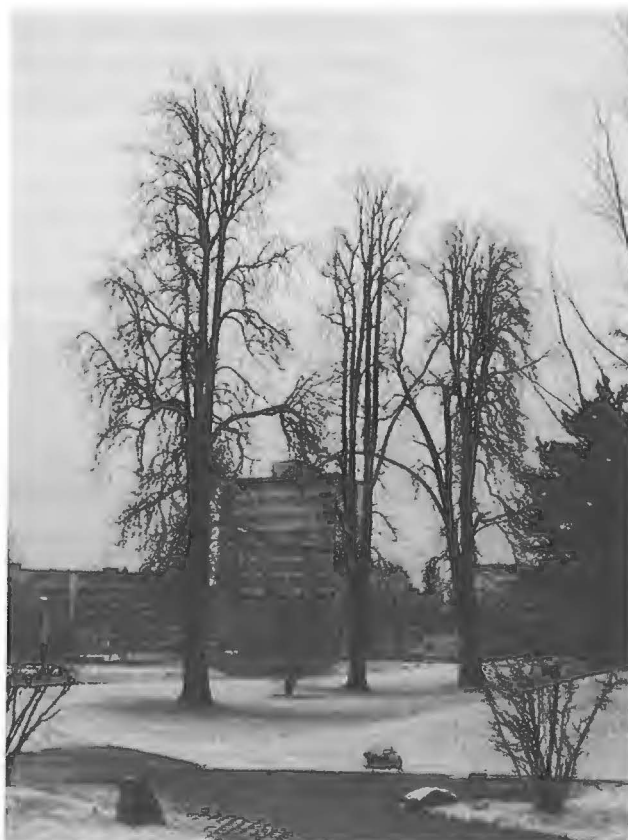
Baum Nr. 5  
 Baumart Rosskastanie  
 Stammumfang 316 cm  
 1m ü. Boden  
 Höhe geschätzt 2200 cm

gut sichtbare Wurzelanläufe, regelmässig angeordnet

Auftellung in 4.50 m Höhe in 3 Stämmlinge

V-förmig, mit eingewachsener Rinde

oval, arttypisch, einseitig

1, gut

alte Ästungswunde im Kronenansatzbereich

im Bereich der Vergabelungen

im ganzen Kronenbereich verteilt

*Wertvoller Gruppenbaum in guter substanzieller Verfassung und intaktem Entwicklungspotenzial.*

*Pflegeschnitt; Entlastungsschnitt; Sicherung der Hauptgabelung*

*Pflegemassnahmen Fr. 1'510.00*

*Sicherungsmassnahmen Fr. 640.00*
