Auszug aus dem Protokoll vom 26. April 2011

Beschluss Nr. 2011-168

**Unterschutzstellung einer Parkanlage und einer Baumreihe auf dem Kloster-Areal, Parzelle Nr. 337, Objekte Nrn. 152 (3 Bäume), 1117 (Teilobjekt) und 1118 im Richtplan Natur- und Heimatschutz**  
**Eigentümerin: Staat Thurgau, Frauenfeld**

## BAUMBEURTEILUNG

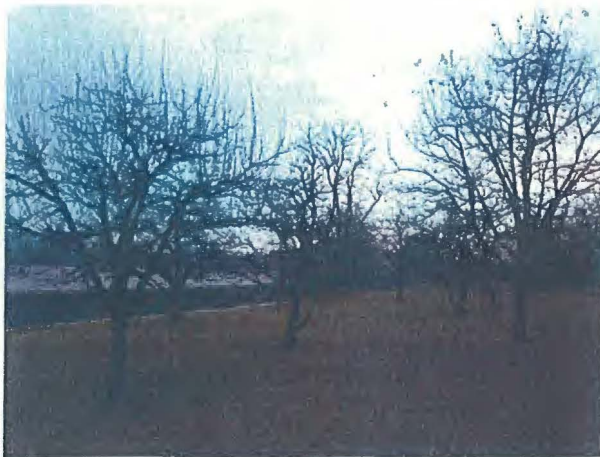
Die Grünfläche des Seminars besteht aus zwei Komponenten. Die Streuobstwiese mit diversen älteren Apfel- sowie Pflaumensorten und einer Gehölzgruppe bestehend aus Lärche und Birken. Im Gartenbereich mit kleinem Teich sind unter Anderem Maulbeere, Eschenahorn, Schwarzerle und diverse Ziersträucher angesiedelt. Die gesamte Fläche NHG 1117 ist mit ihren Bestandteilen auf Grund ihrer gestalterischen Wirkung und hohen Biodiversität auf kleinem Raum sehr erhaltenswert. Die Standorte bieten hinreichend Entwicklungspotenzial für die Vegetation.

Abbildung 1: Streuobstwiese.

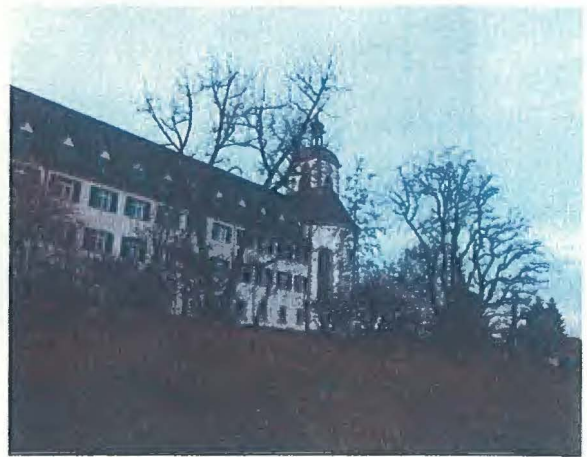
Abbildung 2: Gartenbereich mit Silberahorn (Mitte) und Maulbeere (rechts).

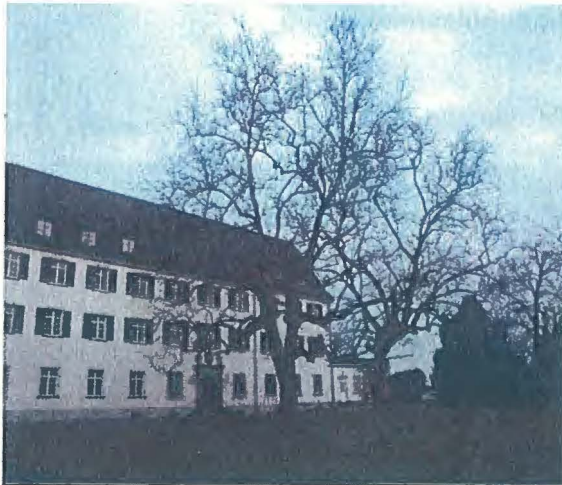
Grünfläche mit Rasen und bepflanztem Randbereich. Auf der Rasenfläche sind sporadisch Gehölze angepflanzt. Besonders auffallend sind dabei zwei mächtige Platanen in Nähe zum Seminargebäude. Im Randbereich finden sich zahlreiche Bäume und Sträucher in forstähnlicher Struktur. Darunter sammeln sich mehrere Besonderheiten sowohl in Art, Alter als auch Form. Hervorzuheben wären hier unter Anderem eine dreistämmige Lärche, Säulenformen von Rotbuche und Stieleiche, Spottnuss, Amberbaum und Fächerahorn. Die Fläche mit der NHG-Nr. 1118 ist mit ihren Bestandteilen neben der gestalterischen Funktion, im Besonderen aber wegen der Seltenheit und Besonderheit vieler dort befindlichen Gehölzen sehr erhaltenswert. Die Entwicklung der Gehölze wird durch die örtliche Beschaffenheit nicht beeinträchtigt.

Abbildung 3: Zwei Platanen.

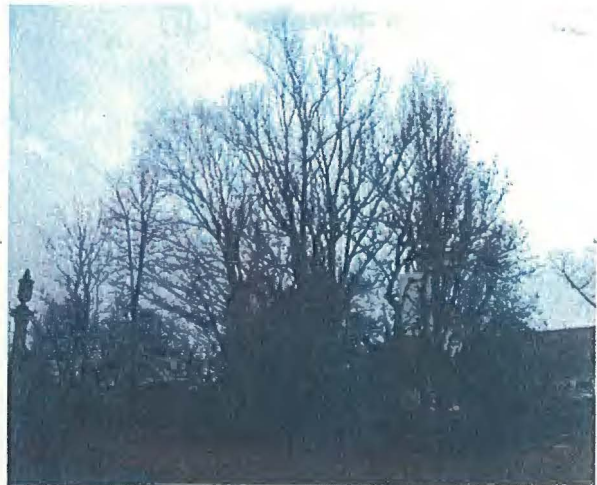
Abbildung 4: Randbereich mit Säulenformen, Spottnuss, Fächerahorn und anderen.

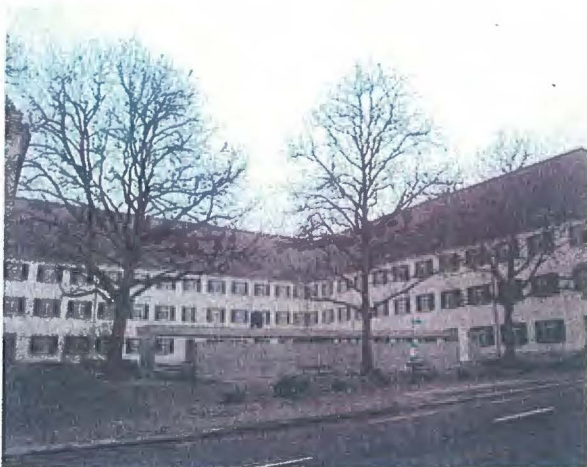
Neun Bäume mit der Funktion als Begleitgrün an der Hauptstrasse. Im Einzelnen sind es drei Platanen vor dem Velo-Unterstand im Vorhof des Seminars, zwei Winterlinden vor der angegliederten Kapelle und vier weiteren Winterlinden auf Höhe des Friedhofes. Die Platanen messen Baumhöhen von 15-18 m, die Linden hingegen nur 5-10 m. Die Bäume gestalten ihren Standort massgeblich. Zudem markieren besonders die Linden vor der Kapelle sowie die Platanen, die dahinter befindlichen Gebäude und deren Zugangsbereiche. Bei allen Bäumen sind weiträumige Bereiche des Wurzelbereichs versiegelt und kleinere Ästungswunden am Stamm und/oder im Kronenbereich vorhanden. Diese haben jedoch keinerlei Auswirkungen auf die Verkehrssicherheit der Gehölze. Die Bäume der NHG-Objekt-Nr. 152 sind besonders wegen ihrer gestalterischen und leitenden Funktionen sehr erhaltenswert.

Abbildung 5: Die drei Platanen vor dem Seminar-gebäude.

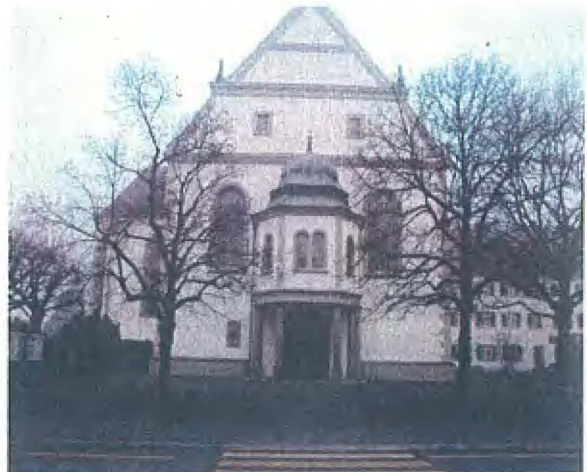
Abbildung 6: Die beiden markierenden Linden vor dem Eingang der Kapelle.

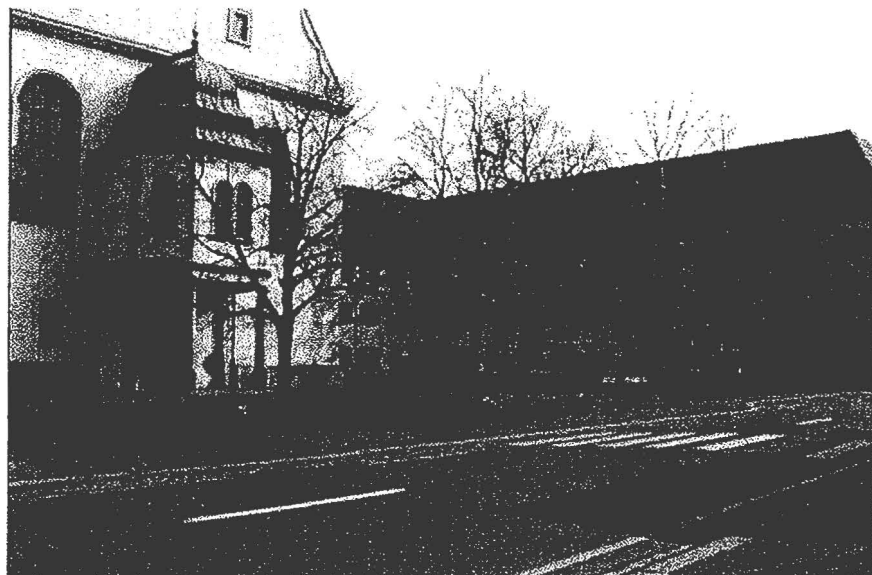
4671-007-1-1997

Drei Seiten durch Gebäude begrenzt, südlich durch Trottoir und Strasse,  
in Flucht Kirchensüdfassade durch Sockelmauer unterteilt  
östlich Kirchengauptschiff alte, neu versetzte Bogenpflasterung mit Pflanzrabatten  
Gebäudezugänge des Nordflügels sind durch alte Reihentpflasterung verbunden, die durch zwei Wege über  
Reihentpflasterung erreicht werden  
Fläche südlich Sockelmauer mit alter, neu versetzter Bogenpflasterung belegt  
zentrale Brunnenanlage mit Skulptur nach Brand 1963 eingefügt

Nordwestecke brandgeschädigter "Kaiserbaum"  
südlich Sockelmauer 4 Platanen  
in Pflanzrabatten vor Gebäuden div. Stauden und Wechselflor, Rasen

teilweise Instandstellung nach Brand 1963

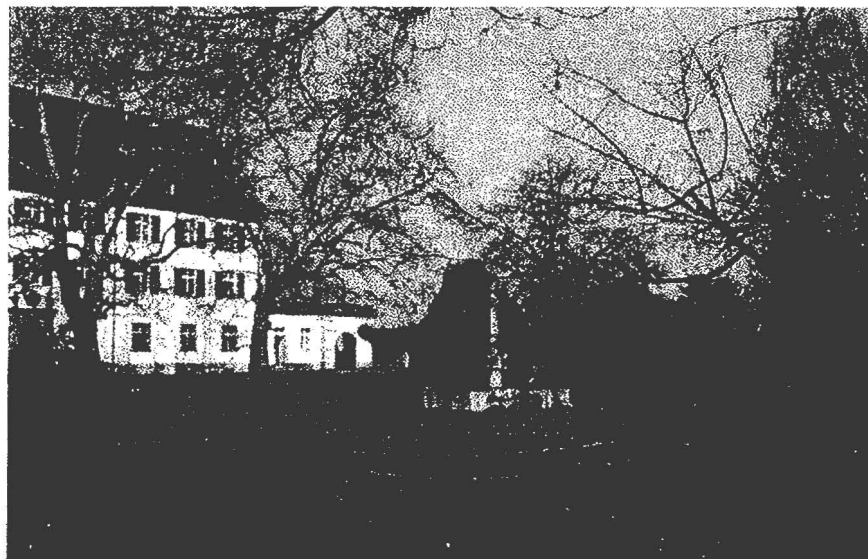
4671-008-1-1997

Süd- und Westbegrenzung durch Gebäude, nördlicher und östlicher Abschluss durch Stützmauern, auf östlicher Stützmauer Schmiedeeisenzaun.  
entlang Gebäude Bogenpflasterungsflächen, Haupteingang Aussentreppe in Sandstein  
ostseitig bogenförmiger Granitplattenweg mit angrenzendem Wasser- / Pflanzenbassin.  
Zentraler 8-eckiger Sandsteinbrunnen, Mittelsäule Vasenbekrönt, 3 Wasserspeier, Eisenbandeinfassung mit Spannvorrichtung  
Südostecke Bronzeskulptur; sitzender, flötenspielender Jüngling mit stehendem Mädchen

Vor Hauptportal 2 grosse Platanen (80-100 cm Durchm.)  
Nord- und Ostseiten alter Baumbestand, Nordostecke grosse Eibe  
Südostecke Wechselflor, zentraler Bereich Rasenfläche

Die beiden grossen Plantanen wurden durch Brand beschädigt, Dellen in oberster Verastung, Gefahr durch Faulen  
(Hr. Moor)
